**ООО «АФБ-Баупроект»**

## ***ТЕХНИЧЕСКИЙ ОТЧЕТ № 17/04-2019***

*по результатам обследования несущих и ограждающих конструкций  
гаражного комплекса ГСК «Автодом», расположенного по адресу: г.*

*Москва, г. Щердинка, ул. Б. Новостроевская, д. 8*

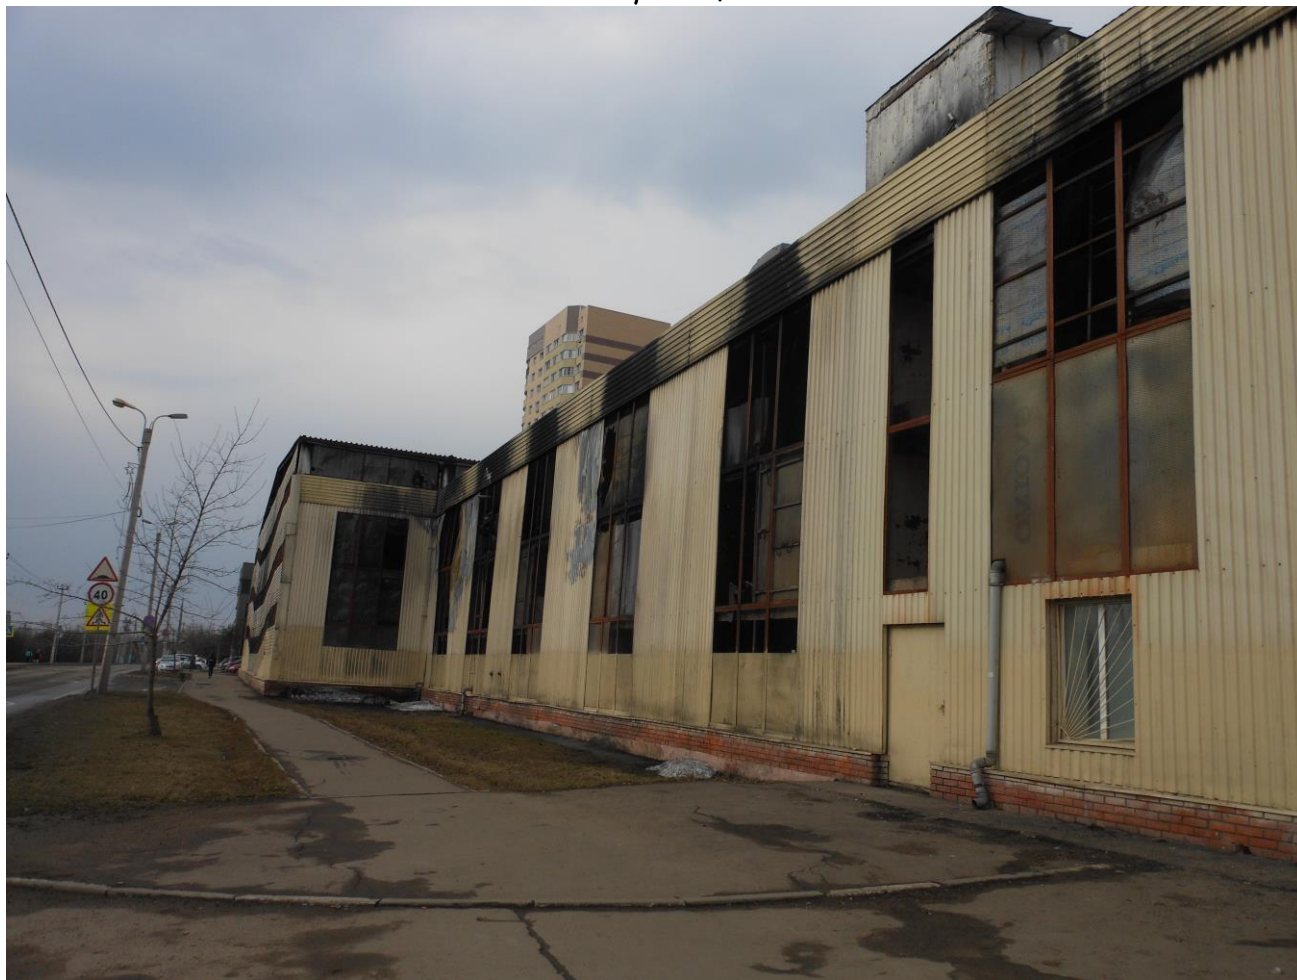
*Фото 1. Главный фасад. Копоть и сажа на стеновом ограждении*

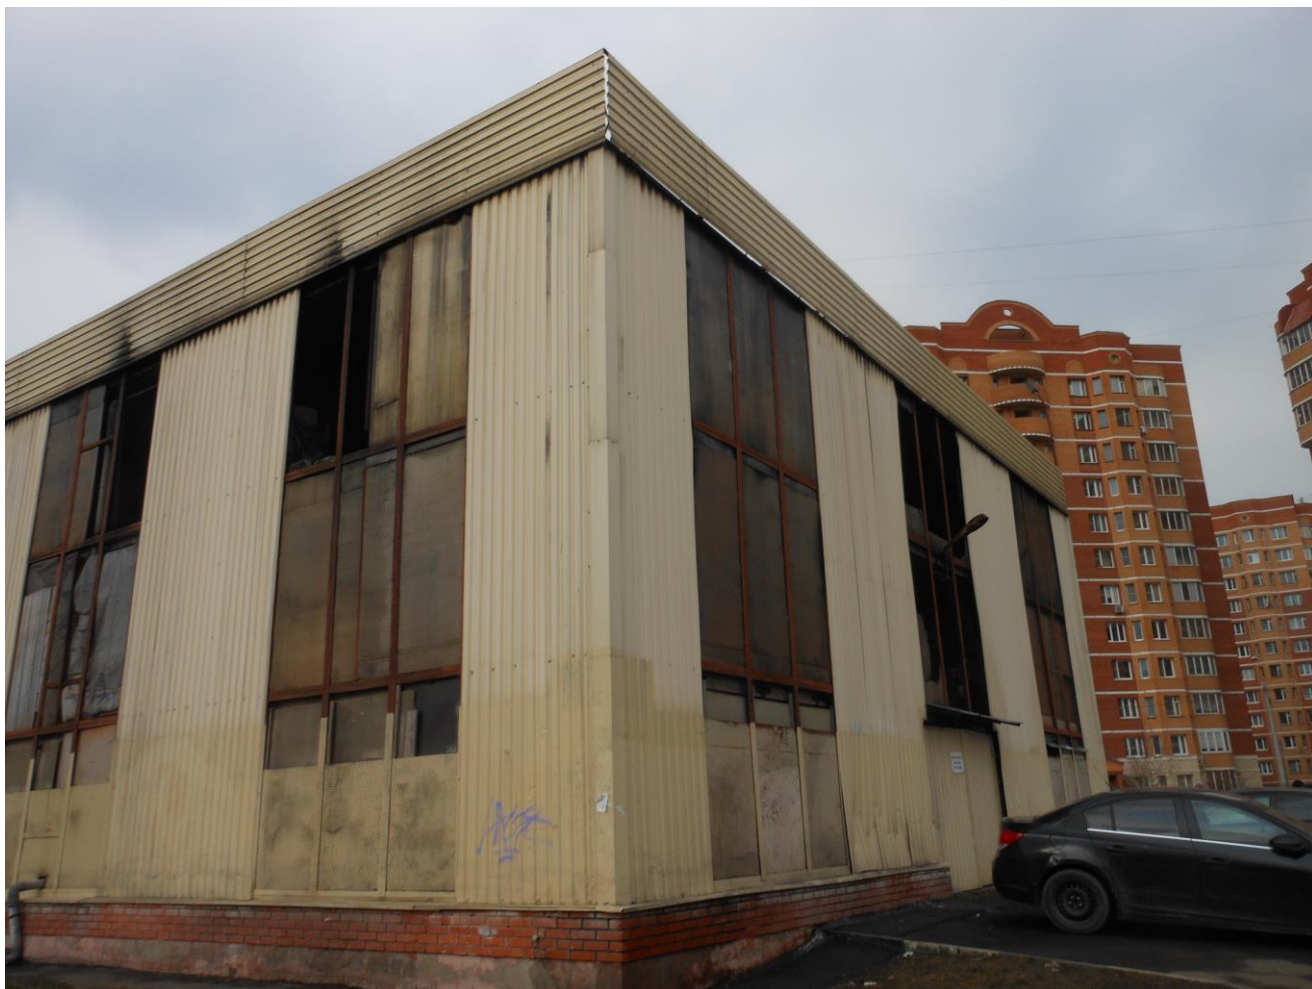
*Фото 2. Торцевой фасад. Копоть и сажа на стеновом ограждении*

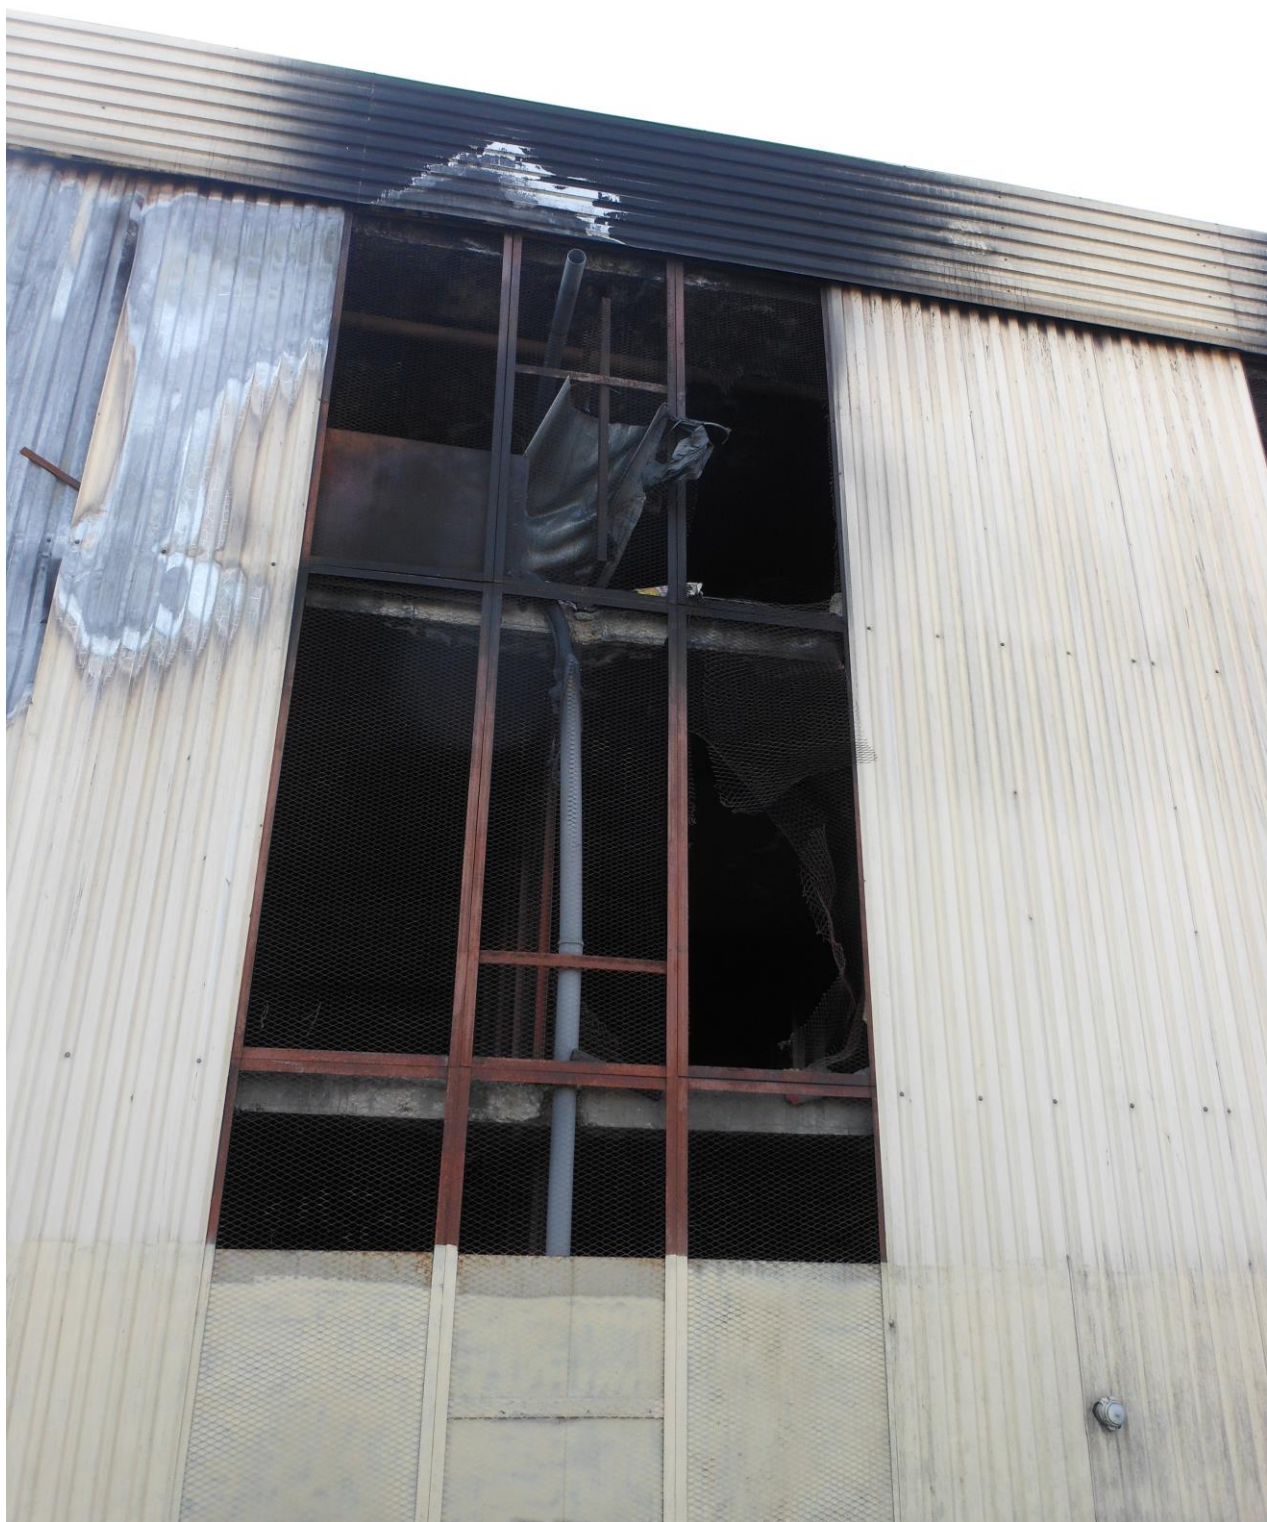
Фото 3. Фрагмент главного фасада. Копоть и сажа на стеновом ограждении

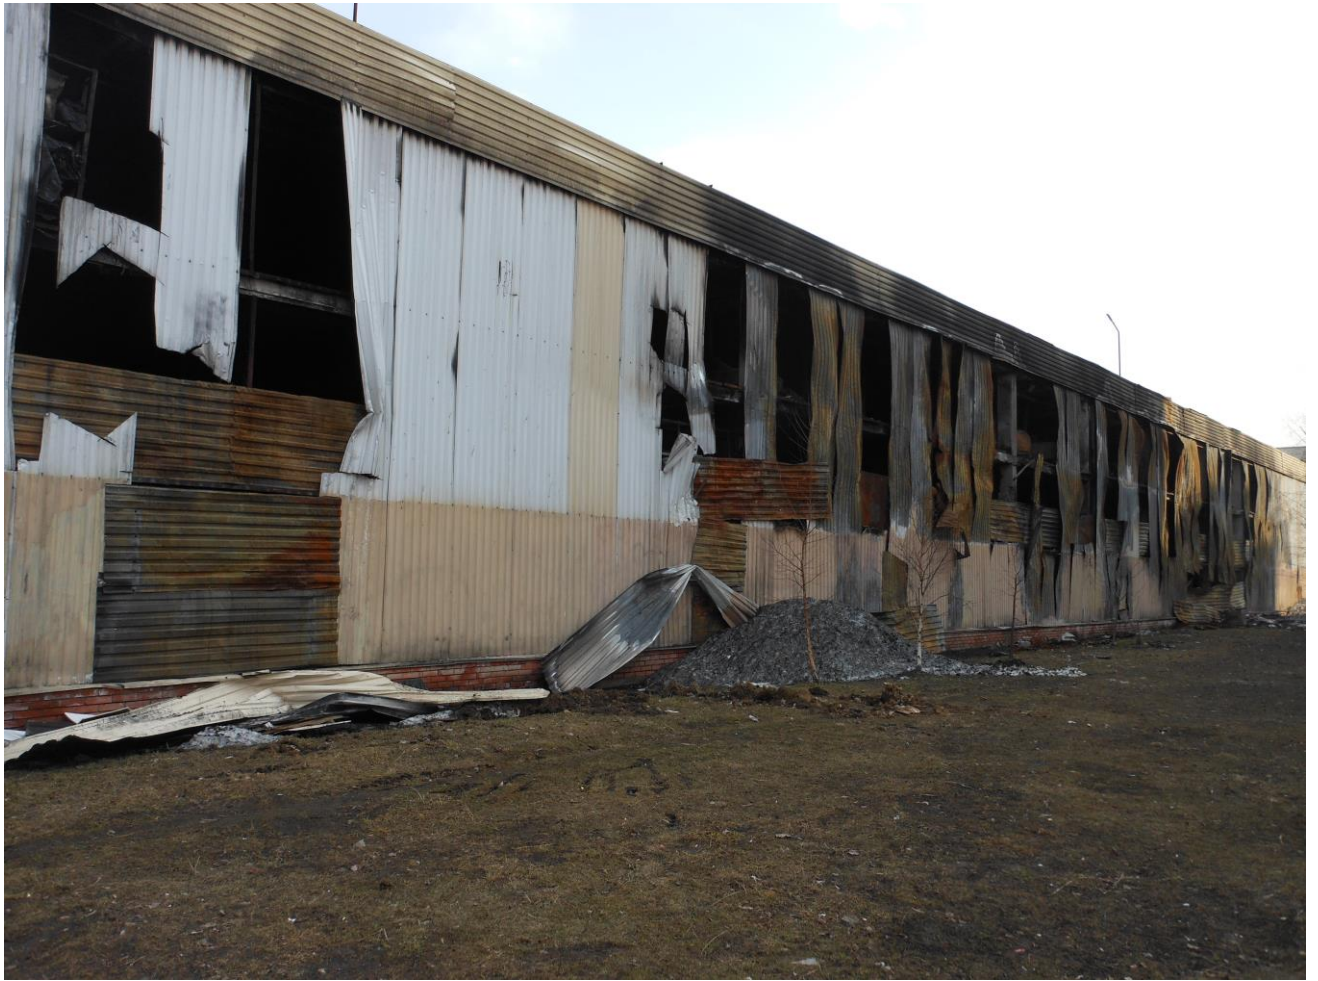
*Фото 5. Фрагмент заднего фасада. Копоть и сажа на стеновом ограждении, деформации стенового ограждения в результате температурного воздействия, механические повреждения профилированного настила в результате тушения пожара на заднем фасаде в осях Г/12-23 на всю высоту здания*

4.	Выводы и рекомендации по результатам обследования.	<p>1. Поврежденное ограждение из профилированного листа в осях Г/12-23 демонтировать и заменить на новое;</p> <p>2. Неповрежденное стеновое ограждение очистить от копоти и сажи с последующей покраской.</p>

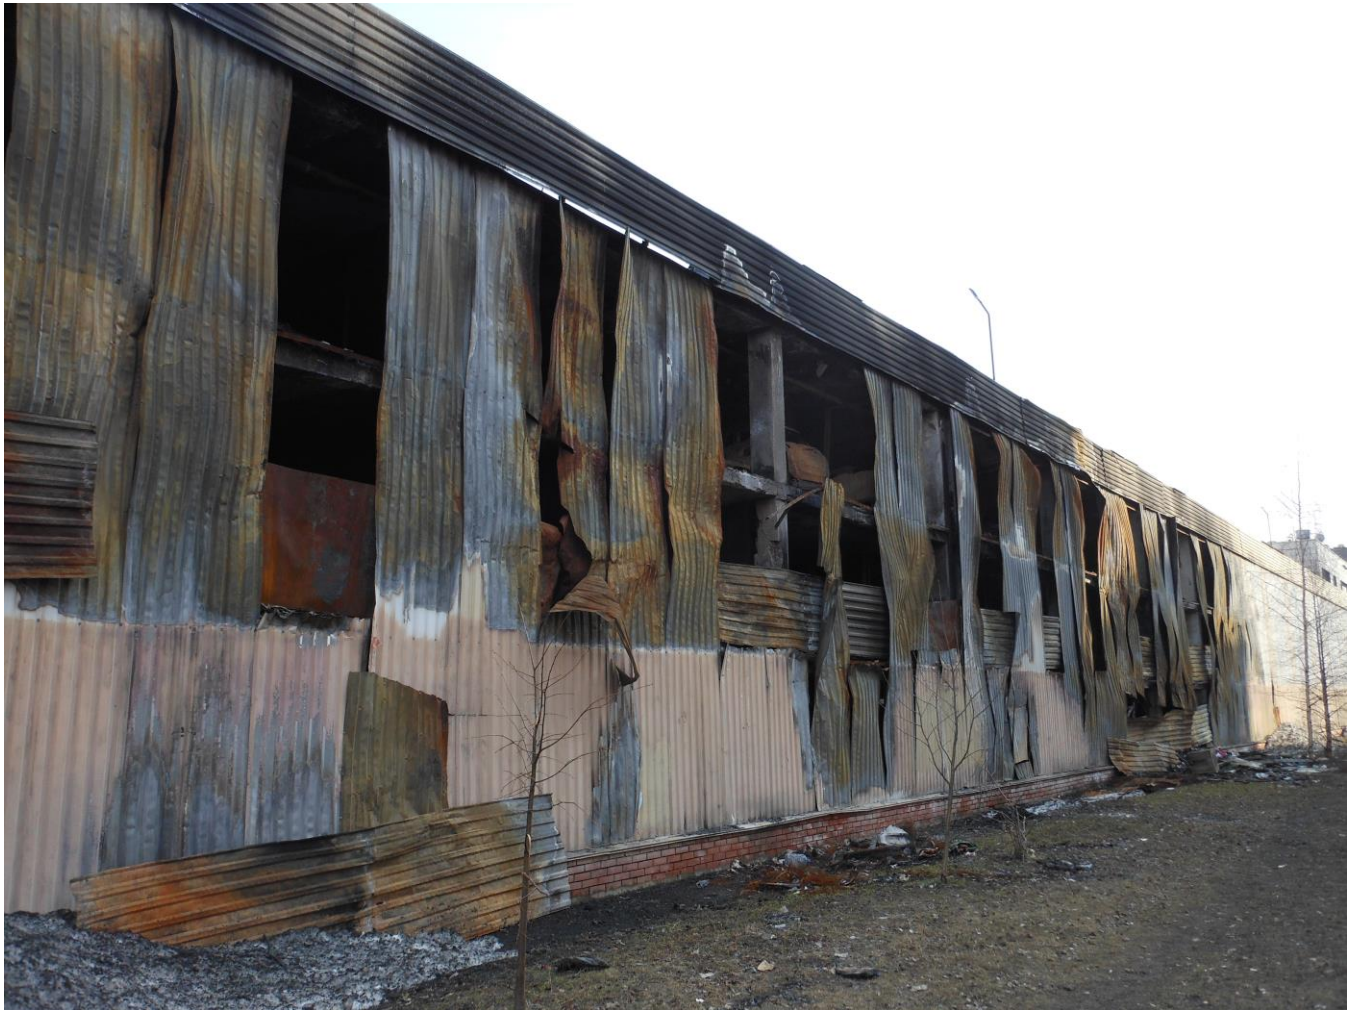
*Фото 6. Фрагмент заднего фасада. Копоть и сажа на стеновом ограждении, деформации стенового ограждения в результате температурного воздействия, механические повреждения профилированного настила в результате тушения пожара на заднем фасаде в осях Г/12–23 на всю высоту здания*

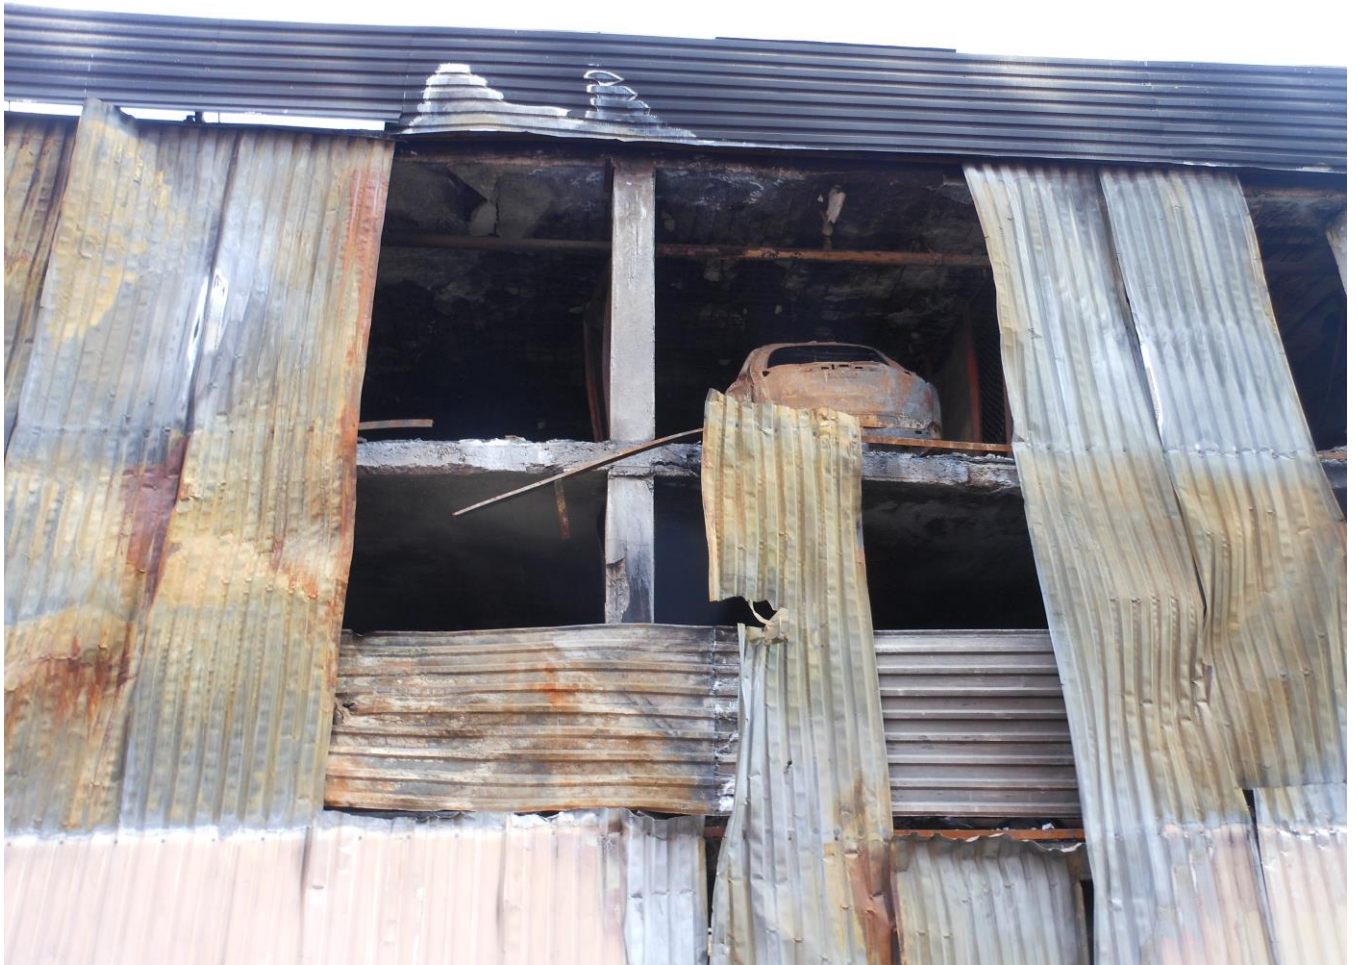
*Фото 7. Фрагмент заднего фасада. Копоть и сажа на стеновом ограждении, деформации стенового ограждения в результате температурного воздействия, механические повреждения профилированного настила в результате тушения пожара на заднем фасаде в осях Г/12-23 на всю высоту здания*

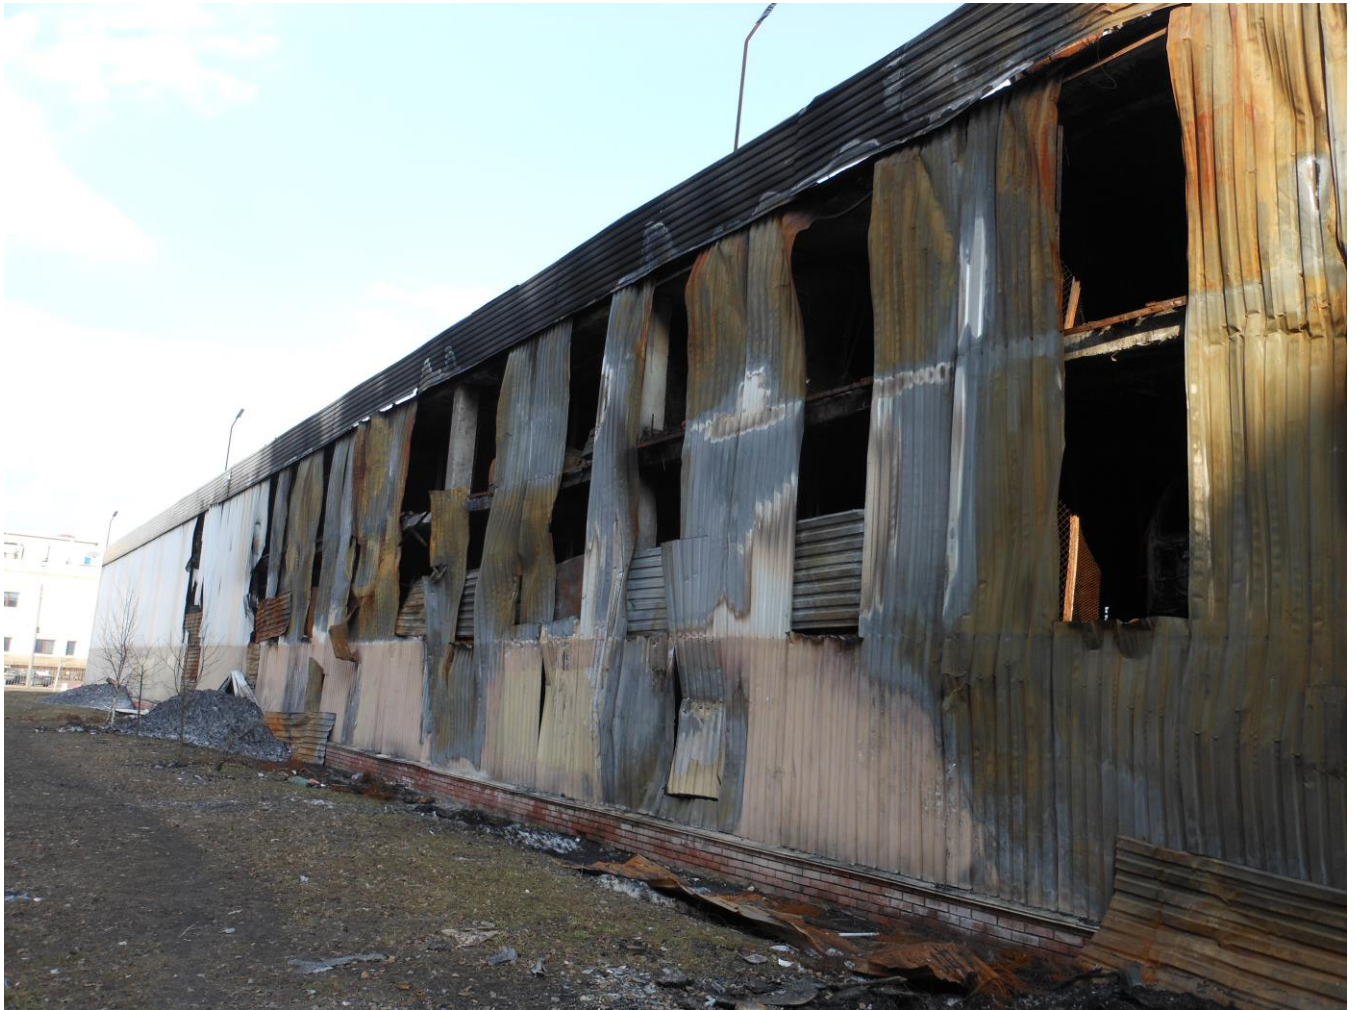
*Фото 8. Фрагмент заднего фасада. Копоть и сажа на стеновом ограждении, деформации стенового ограждения в результате температурного воздействия, механические повреждения профилированного настила в результате тушения пожара на заднем фасаде в осях Г/12-23 на всю высоту здания*

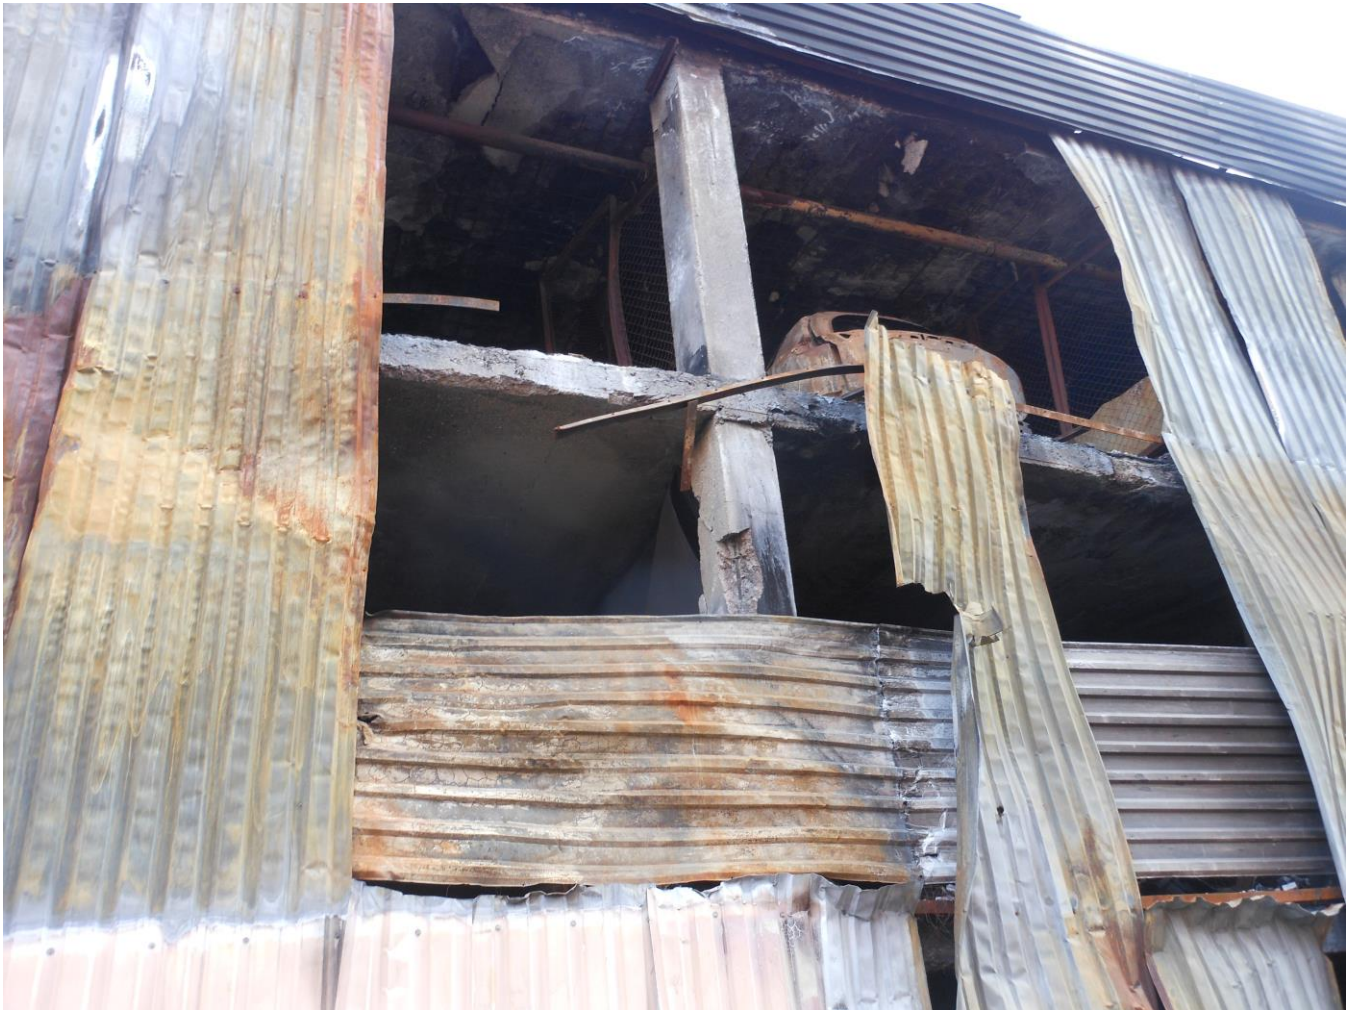
*Фото 9. Фрагмент заднего фасада. Копоть и сажа на стеновом ограждении, деформации стенового ограждения в результате температурного воздействия, механические повреждения профилированного настила в результате тушения пожара на заднем фасаде в осях Г/12-23 на всю высоту здания. Разрушение защитного слоя бетона колонны до арматуры, отслоение пластов бетона на торцах плиты перекрытия*

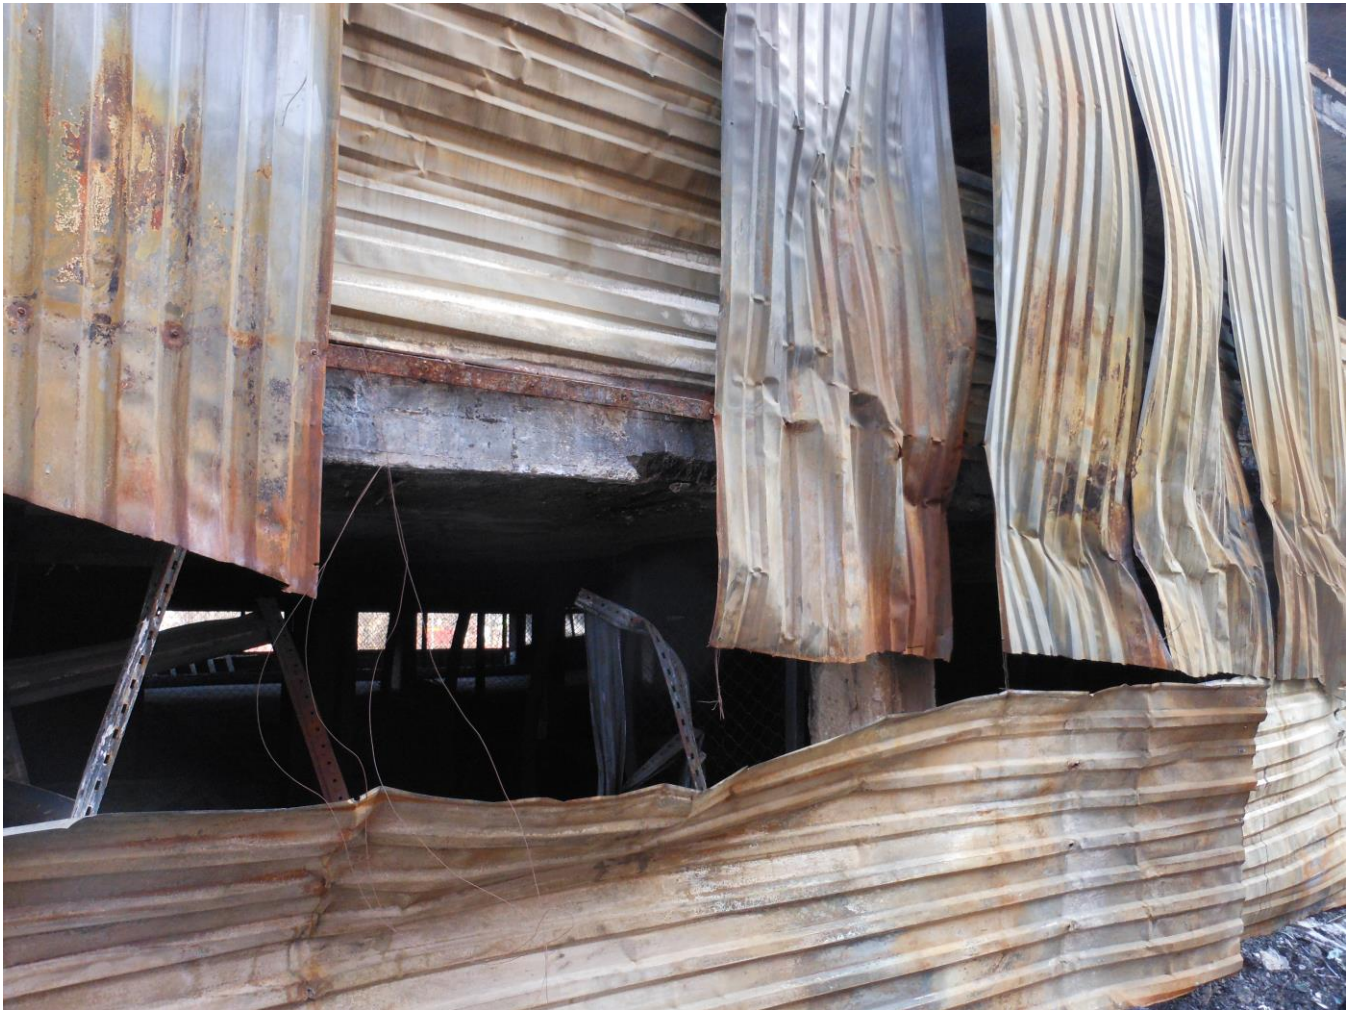
*Фото 10. Фрагмент заднего фасада. Деформации стенового ограждения в результате температурного воздействия на заднем фасаде в осях Г/12-23. Разрушение защитного слоя бетона плиты перекрытия до арматуры*

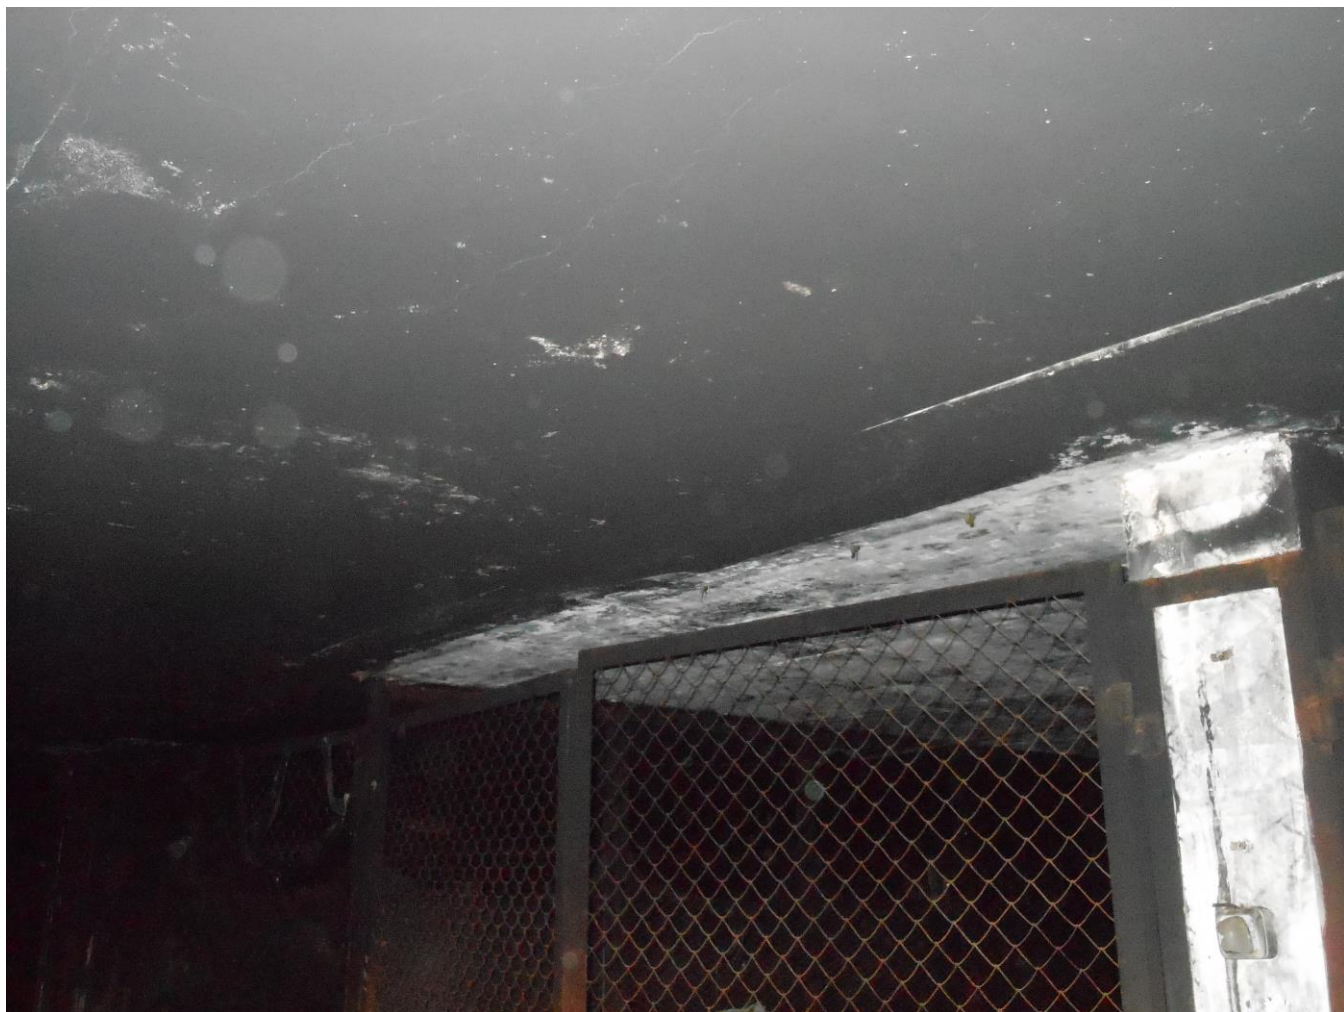
*Фото 11. Фрагмент потолка 1-го этажа. Копоть и сажа на потолке и на металлическом ограждении боксов*

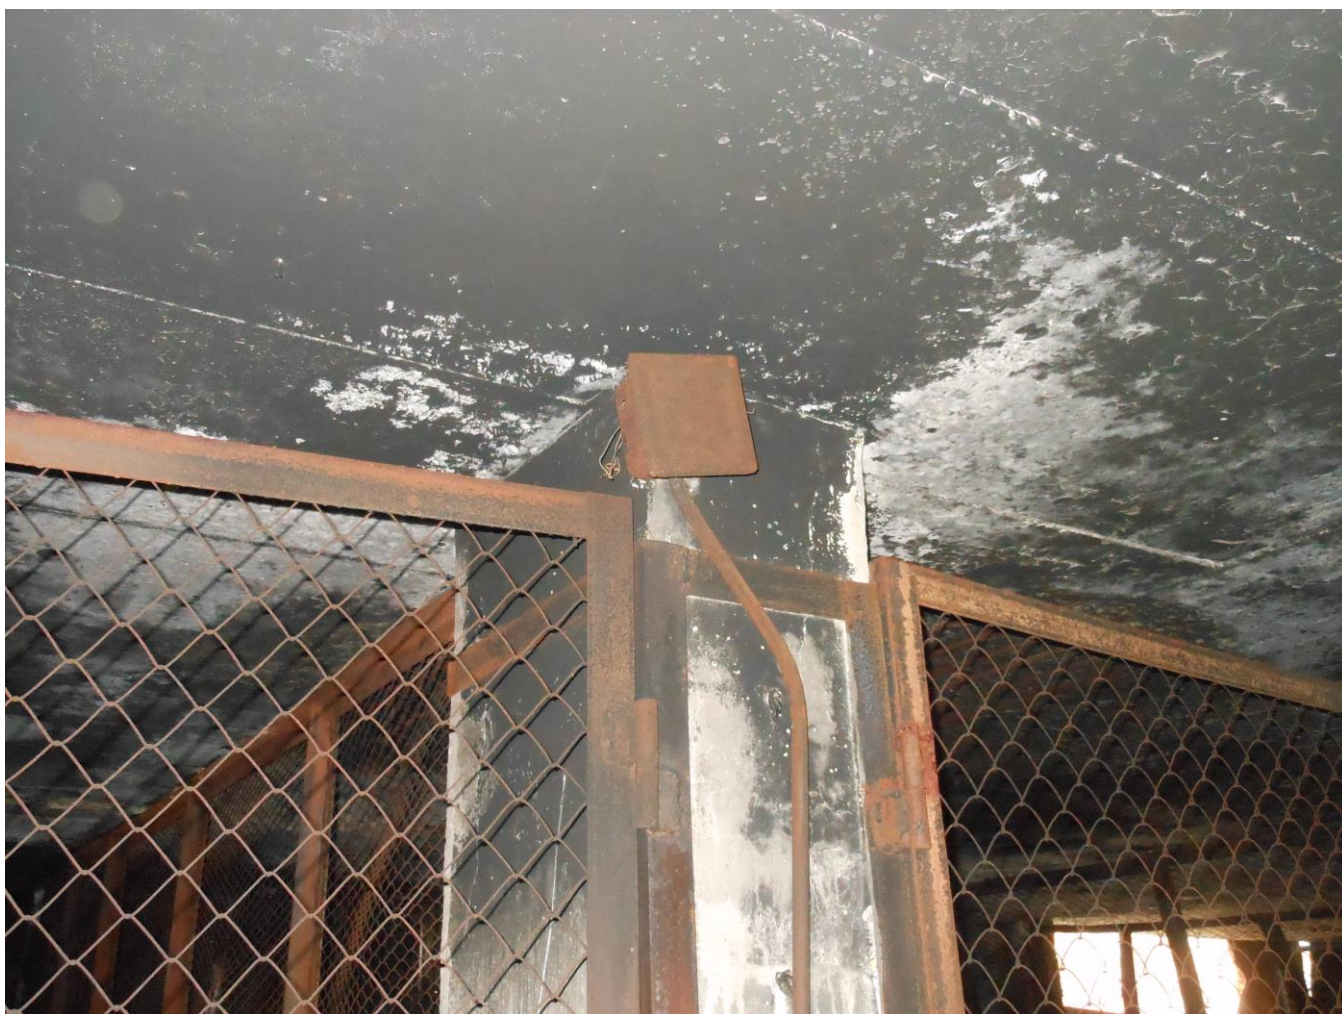
*Фото 12. Фрагмент потолка 1-го этажа. Копоть и сажа на потолке и на металлическом ограждении боксов*

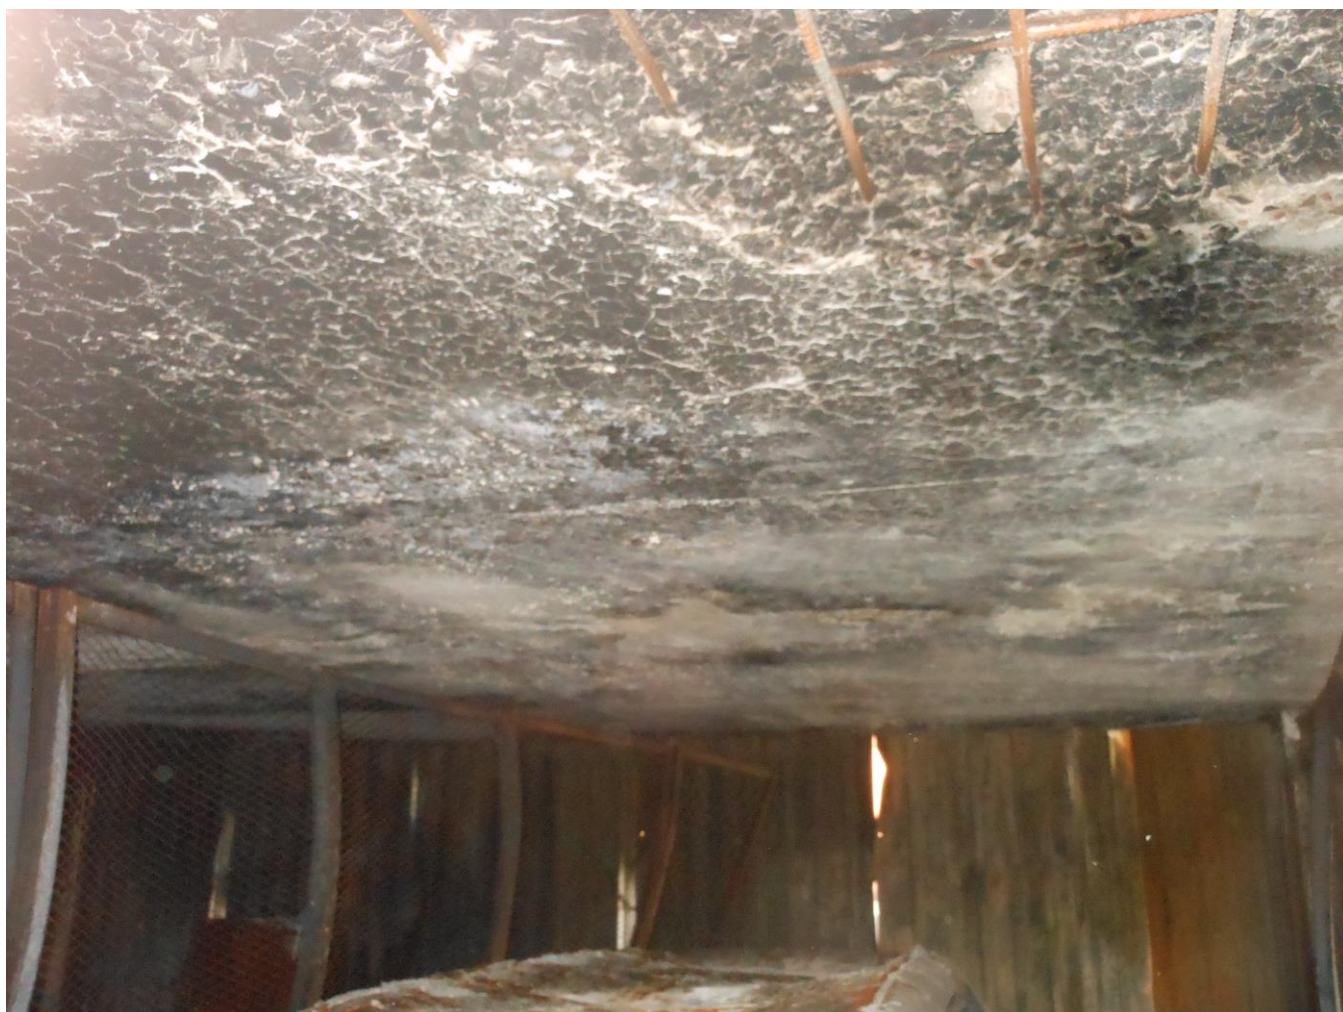
*Фото 13. Фрагмент потолка 1-го этажа. Копоть и сажа на потолке и на металлическом ограждении боксов, отслоение защитного слоя бетона плиты перекрытия, оголение арматуры плиты перекрытия, ржавчина на поверхности арматуры*

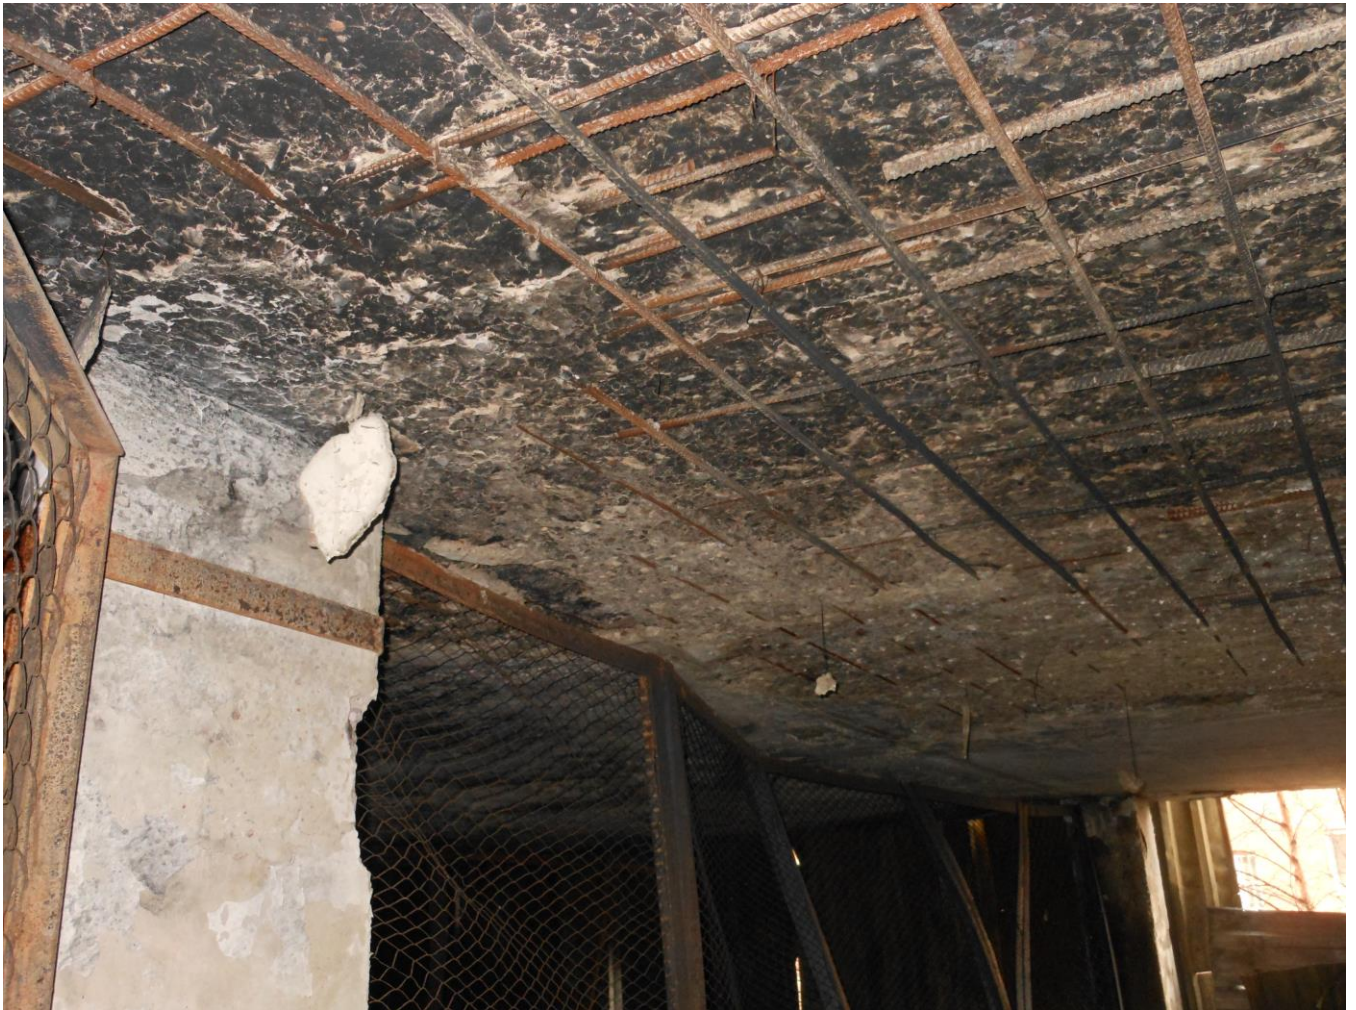
*Фото 14. Фрагмент потолка 1-го этажа. Копоть и сажа на потолке и на металлическом ограждении боксов, отслоение защитного слоя бетона плиты перекрытия в осях В-Г/14-15, оголение арматуры плиты перекрытия, ржавчина на поверхности арматуры, разрушение защитного слоя бетона колонны по оси В/14*

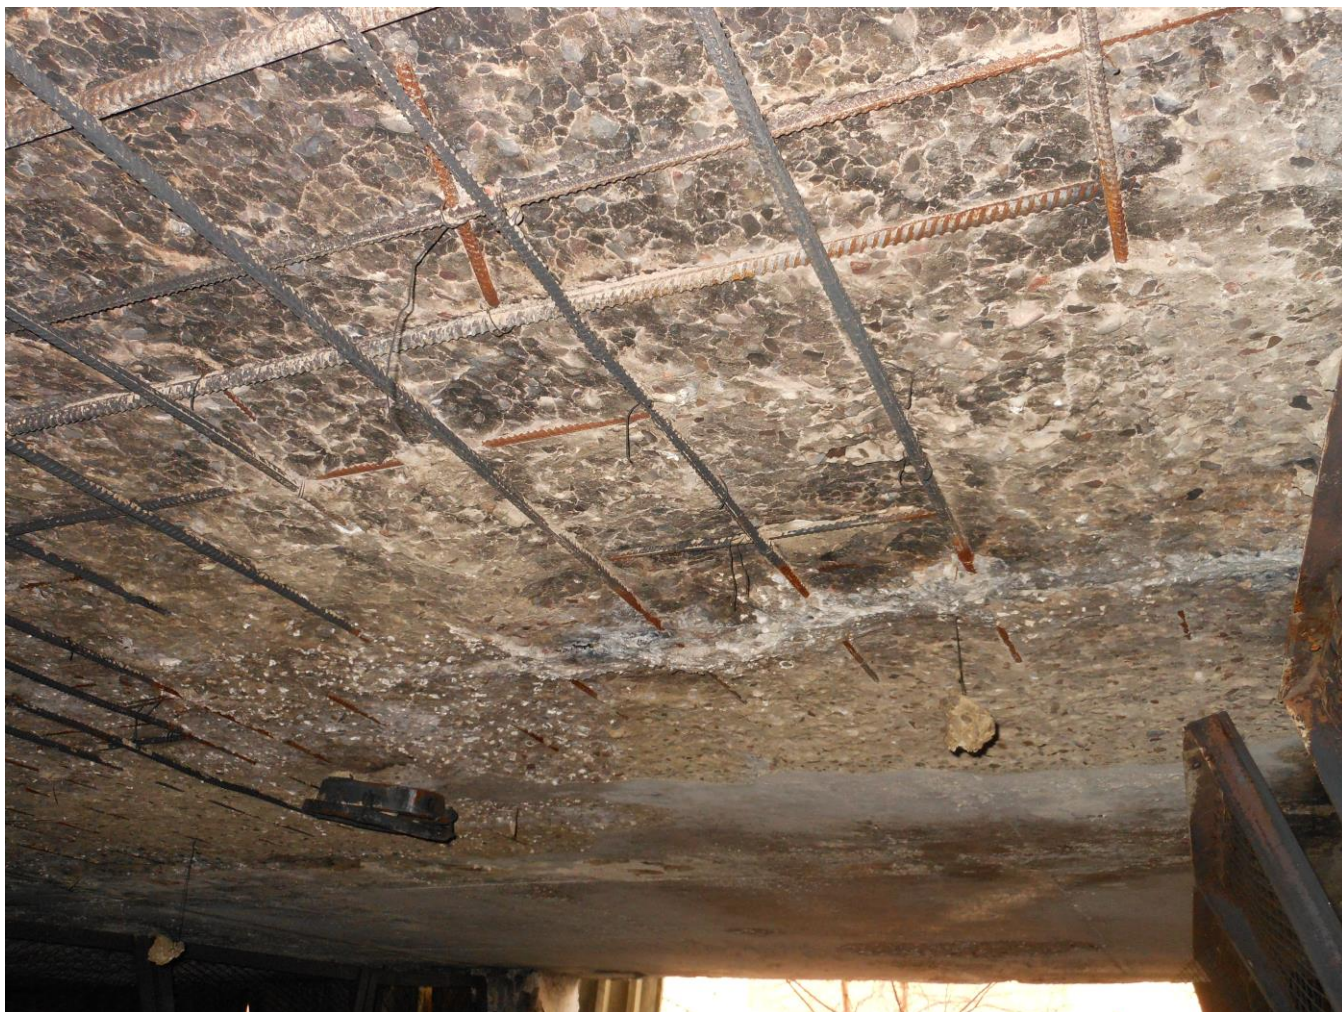
Фото 15. Фрагмент потолка 1-го этажа. Отслоение защитного слоя бетона плиты перекрытия в осях В-Г/14-15, оголение арматуры плиты перекрытия, ржавчина на поверхности арматуры

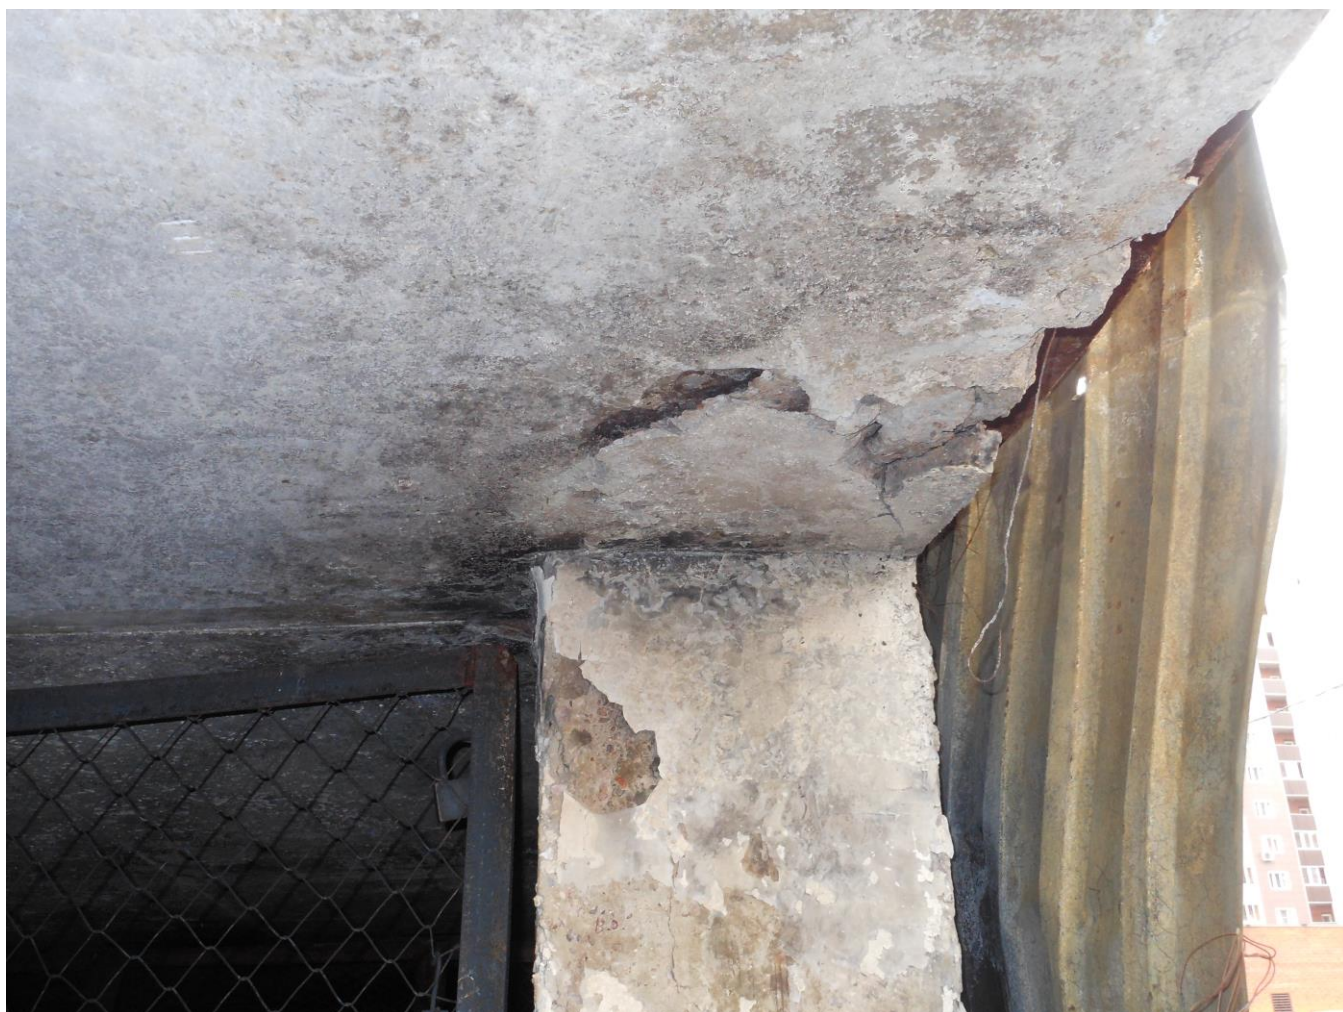
Фото 16. Фрагмент потолка 1-го этажа. Отслоение защитного слоя бетона плиты перекрытия в осях В-Г/15-16, разрушение защитного слоя бетона колонны в осях 15/Г

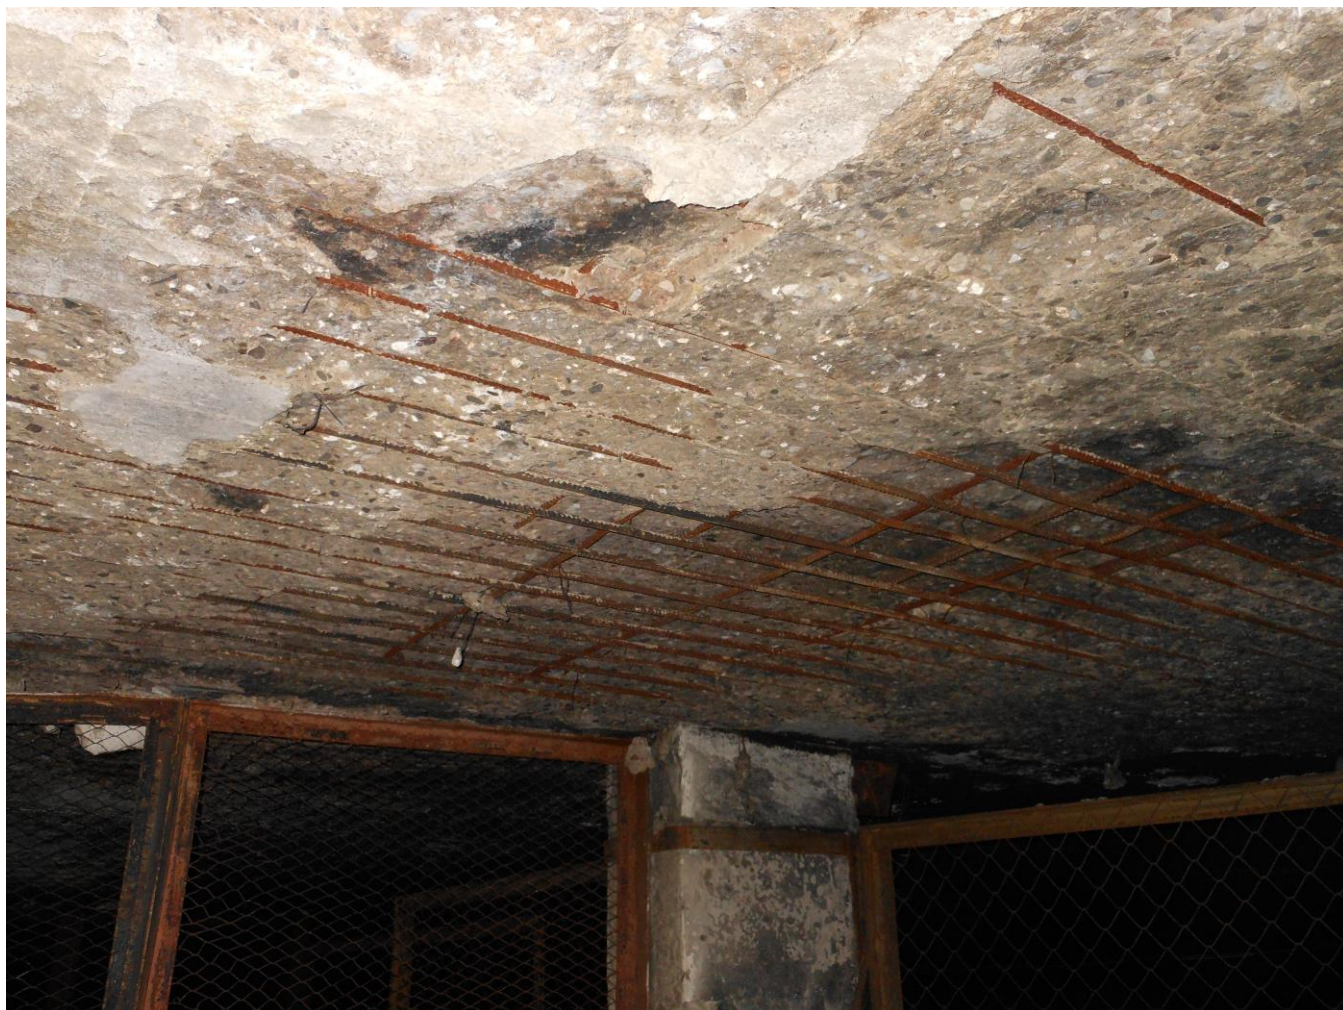
*Фото 17. Фрагмент потолка 2-го этажа. Отслоение защитного слоя бетона плиты перекрытия в осях В-Г/13-21, оголение арматуры плиты перекрытия, ржавчина на поверхности арматуры*
