**ООО «АФБ-Баупроект»**

## ***ТЕХНИЧЕСКИЙ ОТЧЕТ № 17/04-2019***

*по результатам обследования несущих и ограждающих конструкций  
гаражного комплекса ГСК «Автодом», расположенного по адресу: г.*

*Москва, г. Щердинка, ул. Б. Новостроевская, д. 8*

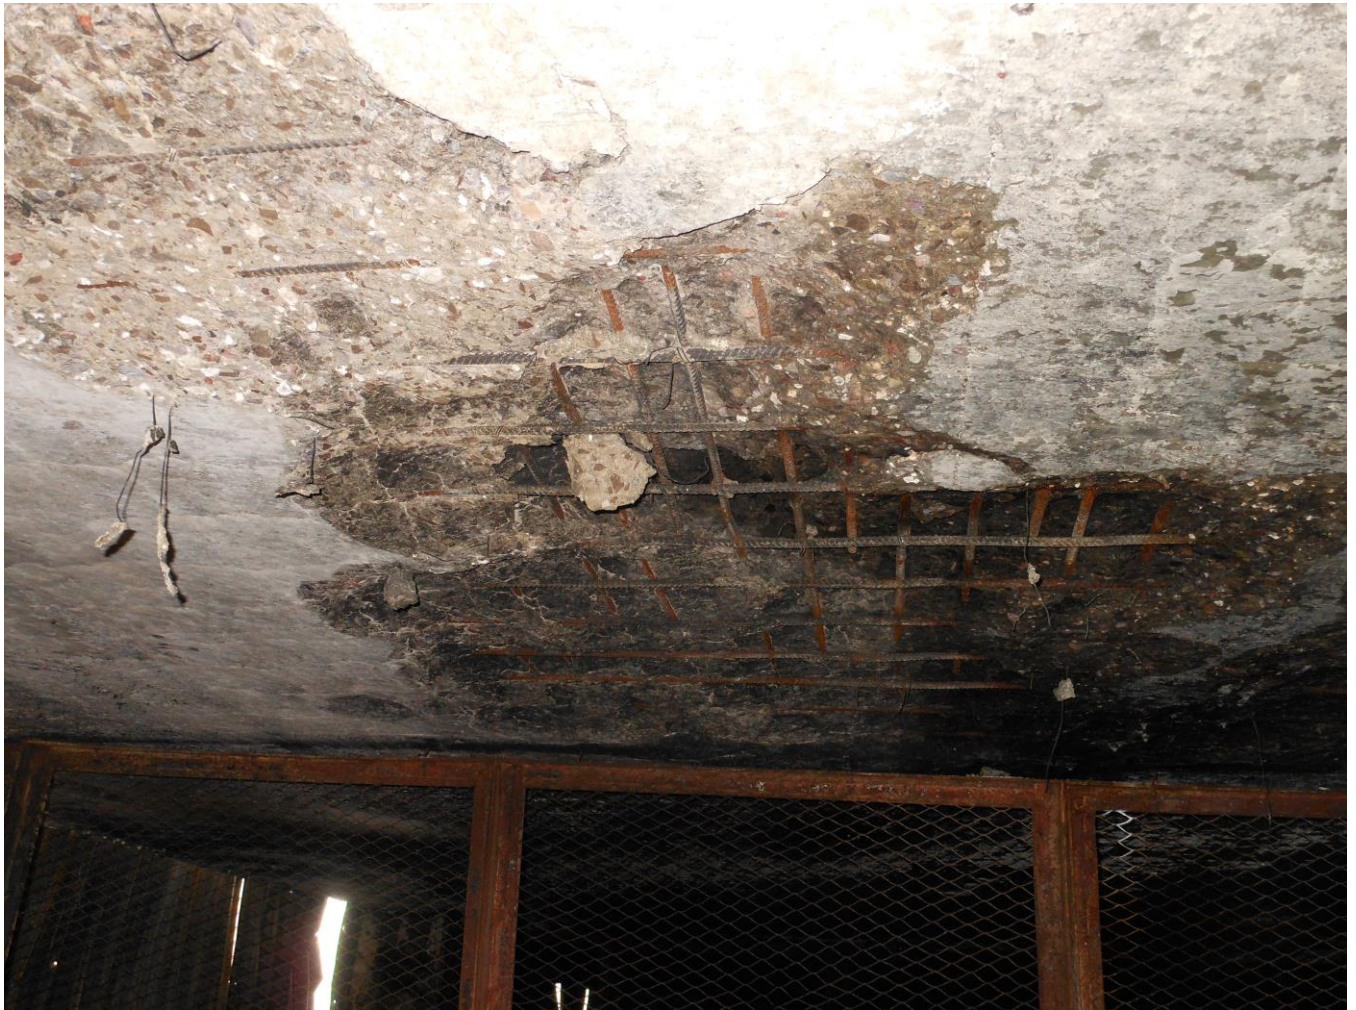
*Фото 18. Фрагмент потолка 2-го этажа. Отслоение защитного слоя бетона плиты перекрытия в осях В-Г/13-21, оголение арматуры плиты перекрытия, ржавчина на поверхности арматуры*

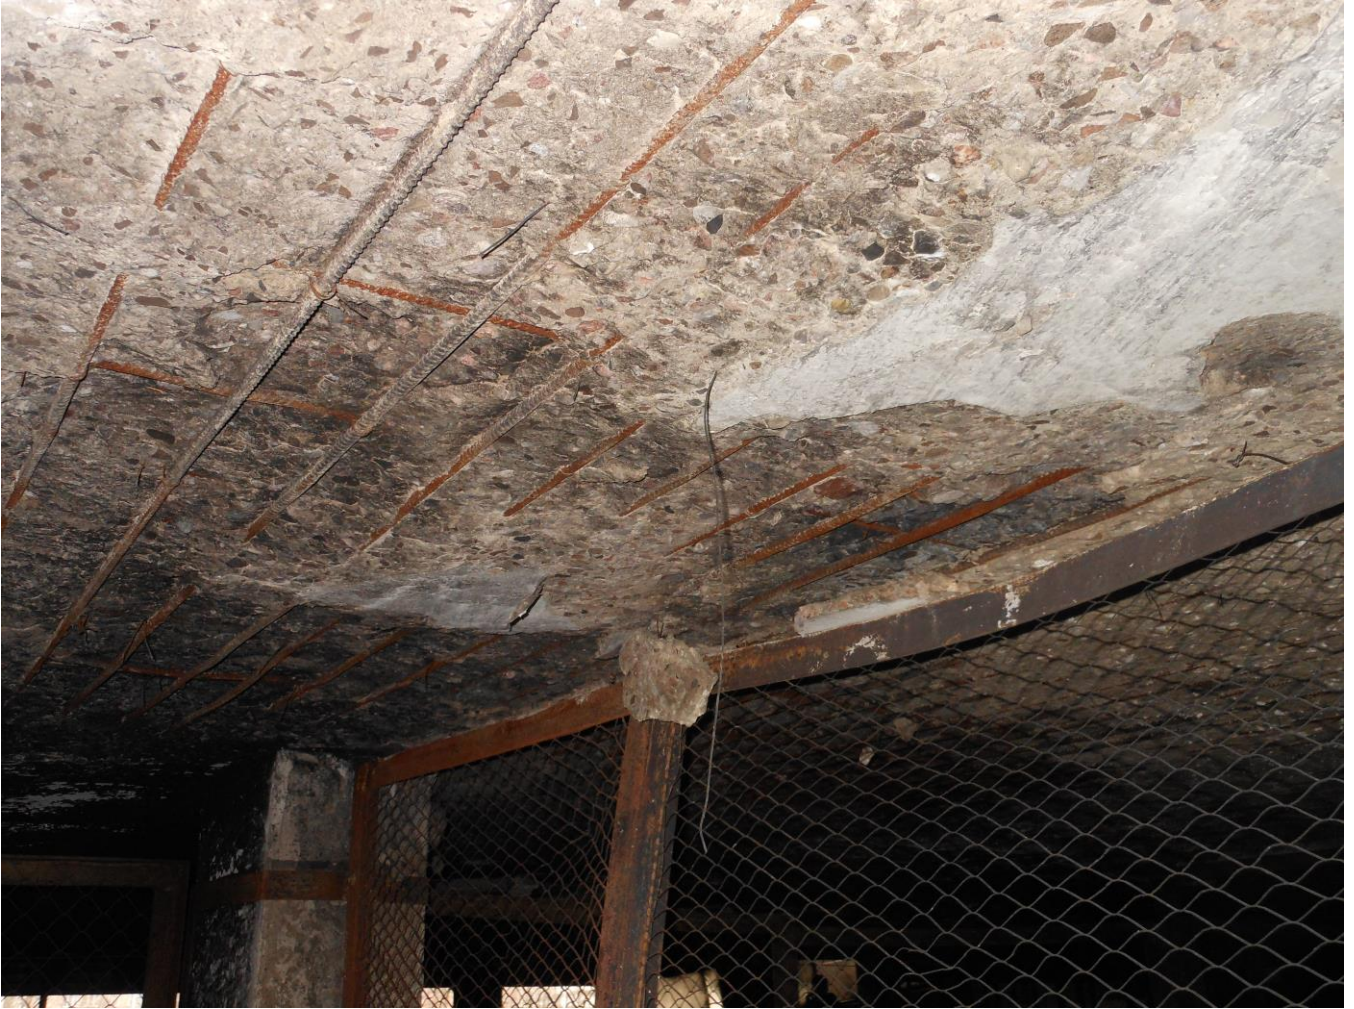
*Фото 19. Фрагмент потолка 2-го этажа. Отслоение защитного слоя бетона плиты перекрытия в осях В-Г/13-21, оголение арматуры плиты перекрытия, ржавчина на поверхности арматуры. Деформация металлического ограждения боксов*

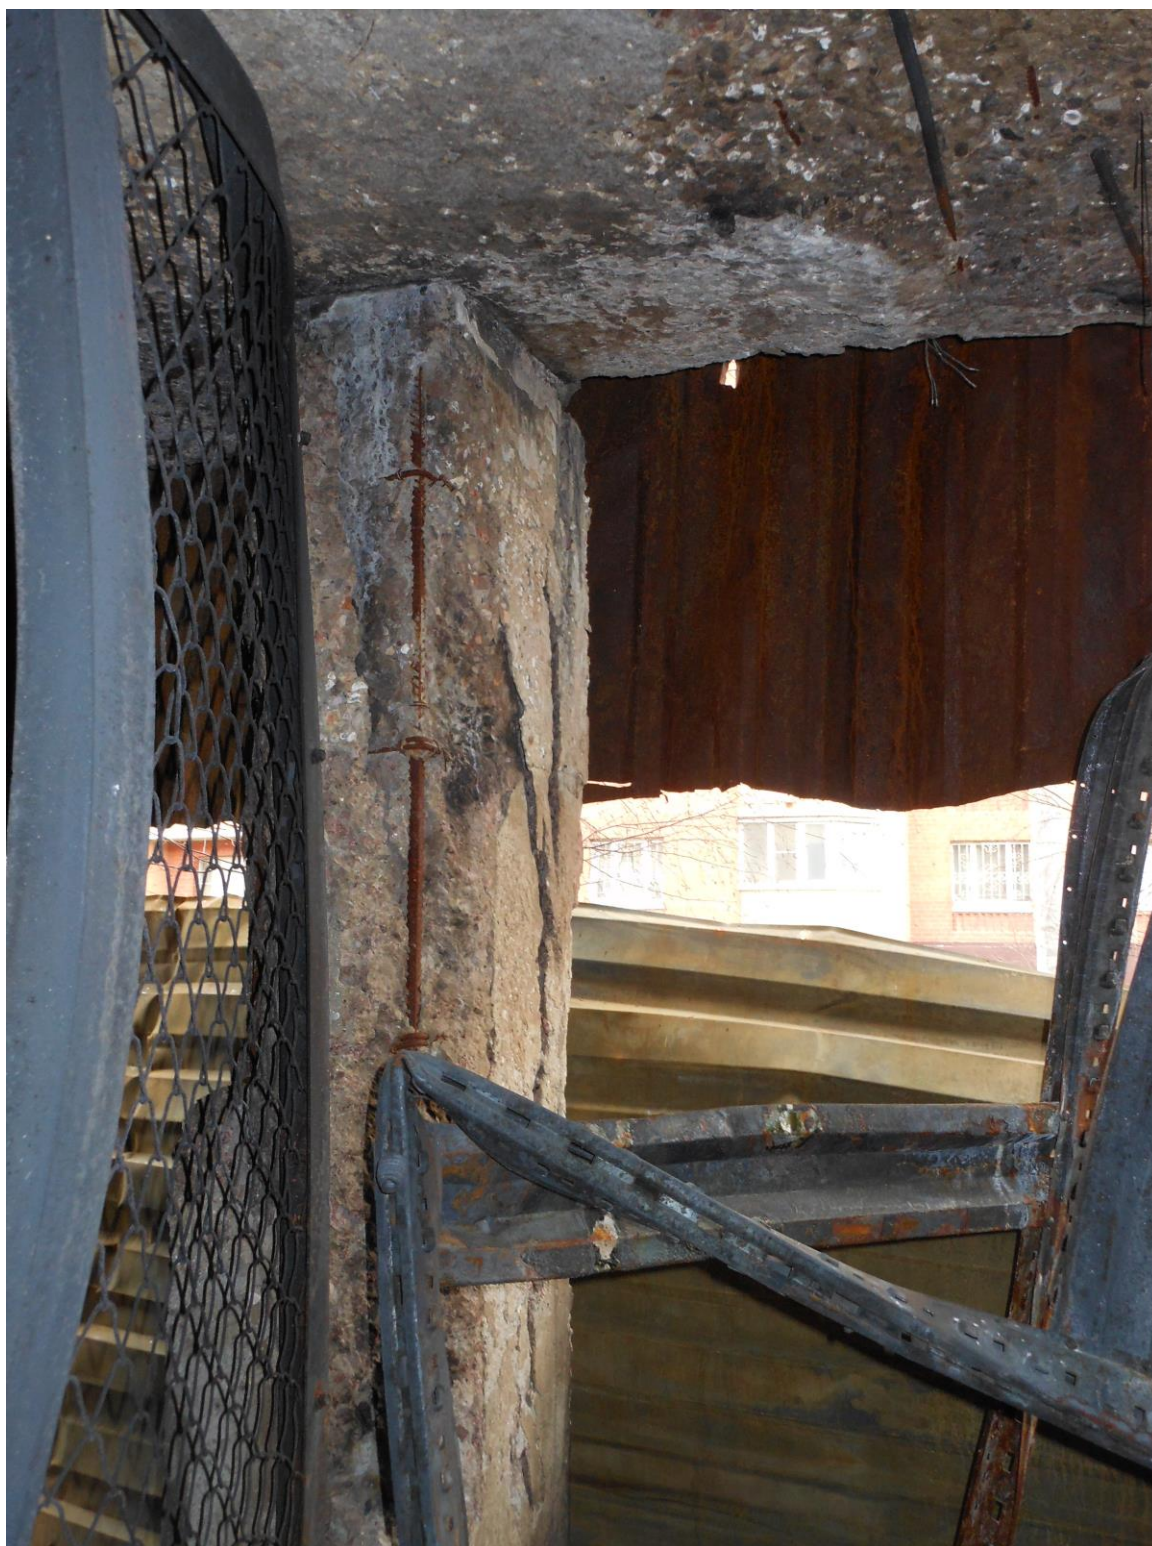
*Фото 20. Фрагмент 2-го этажа. Отслоение защитного слоя бетона плиты перекрытия в осях В-Г/13-21, оголение арматуры плиты перекрытия, ржавчина на поверхности арматуры. Деформация металлического ограждения боксов, деформация наружного ограждения. Разрушение защитного слоя бетона колонны с оголением арматуры*

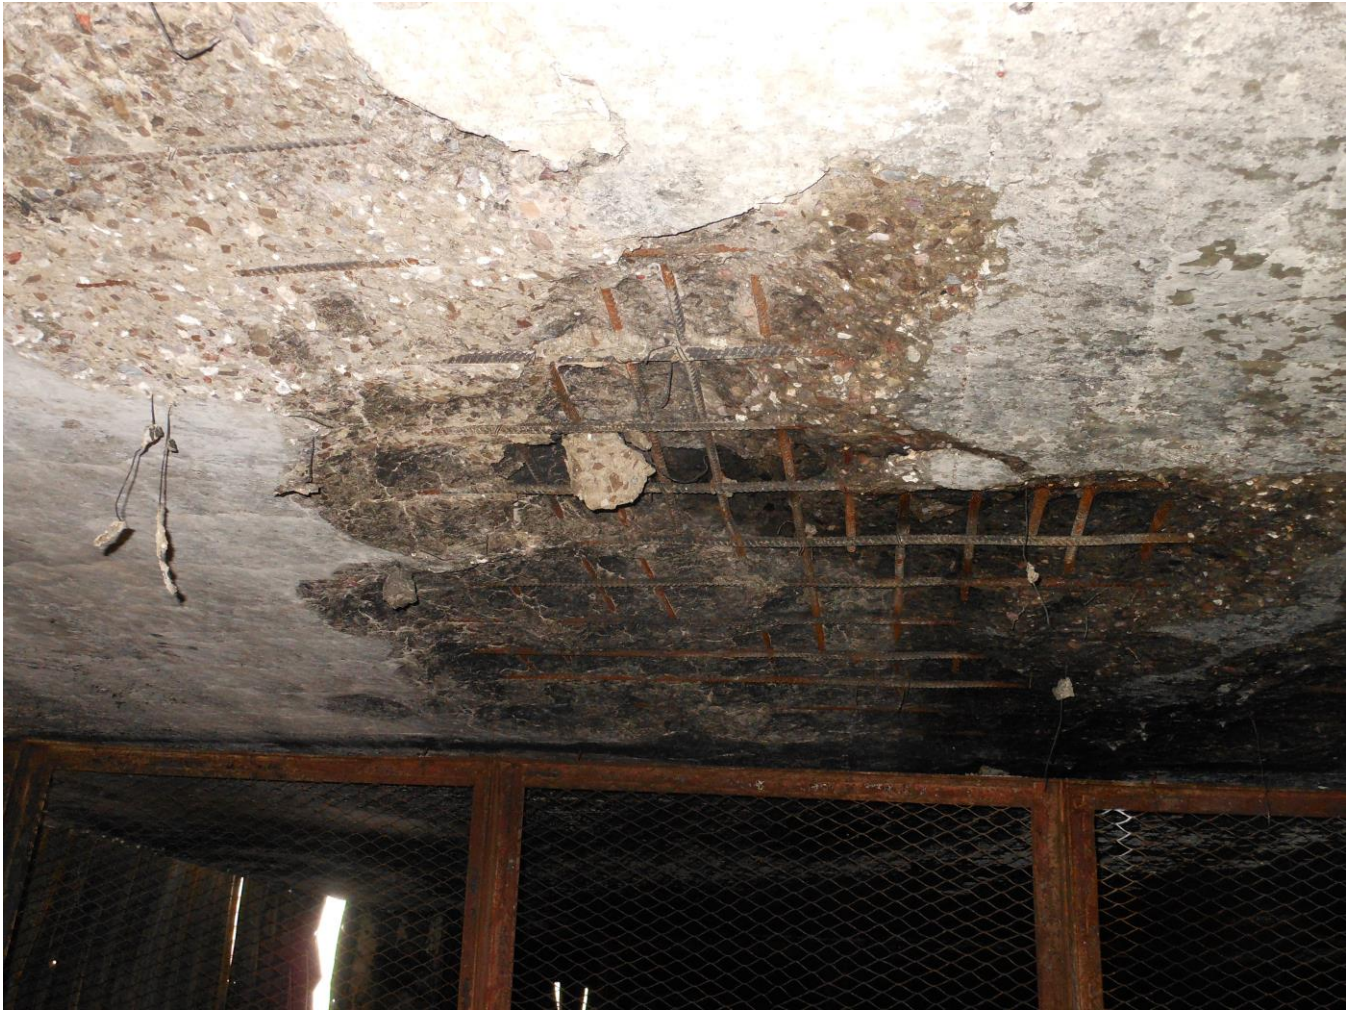
*Фото 21. Фрагмент перекрытия 2-го этажа. Отслоение защитного слоя бетона плиты перекрытия в осях В-Г/13-21, оголение арматуры плиты перекрытия, ржавчина на поверхности арматуры*

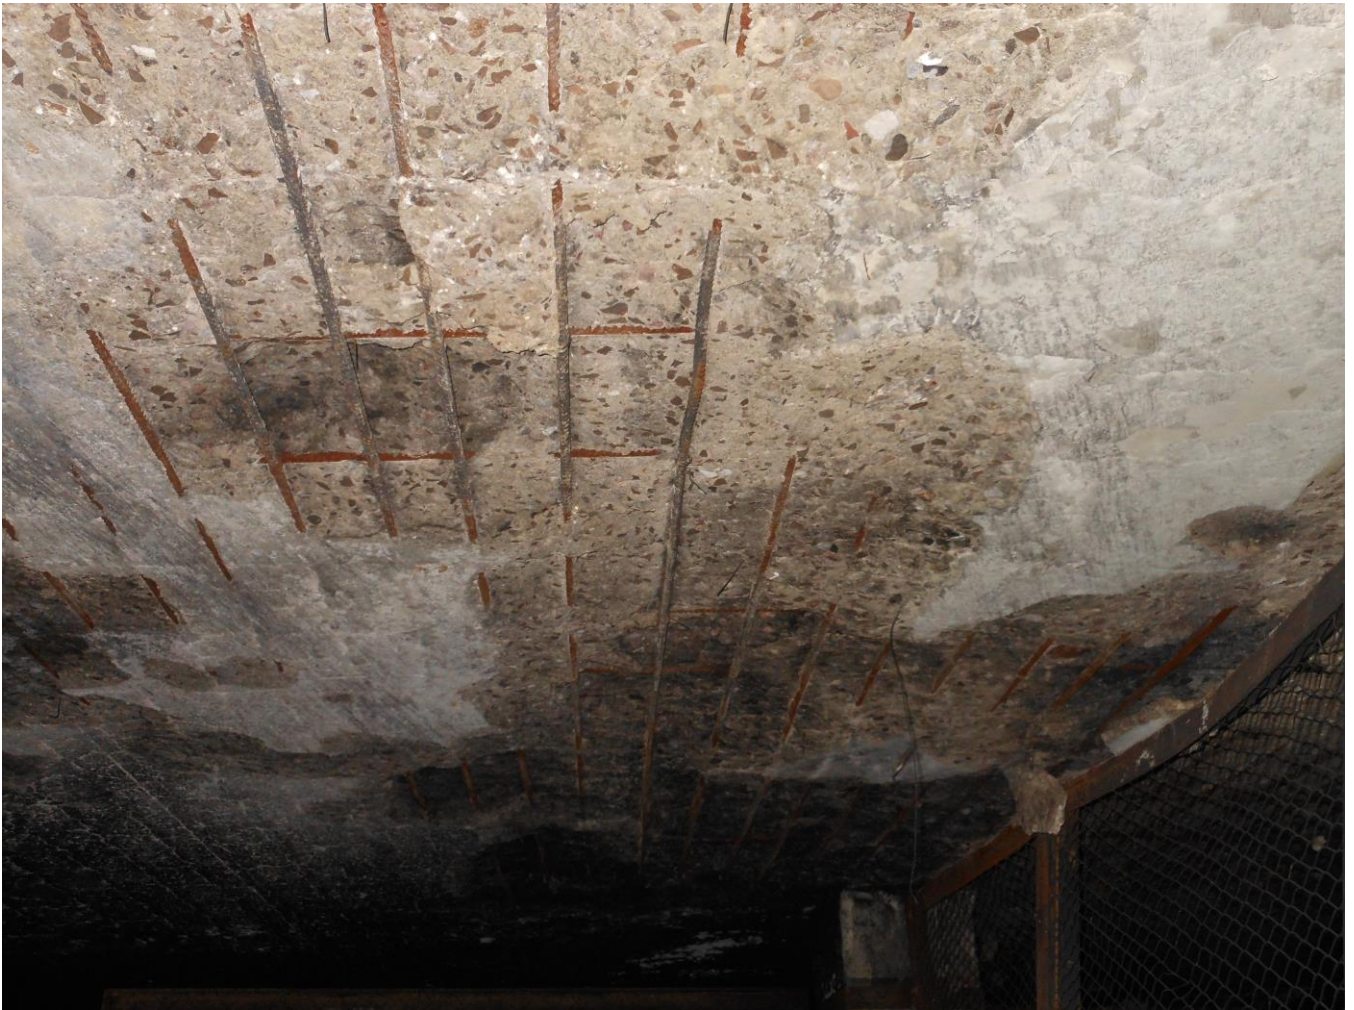
*Фото 22. Фрагмент перекрытия 2-го этажа. Отслоение защитного слоя бетона плиты перекрытия в осях В-Г/13-21, оголение арматуры плиты перекрытия, ржавчина на поверхности арматуры*

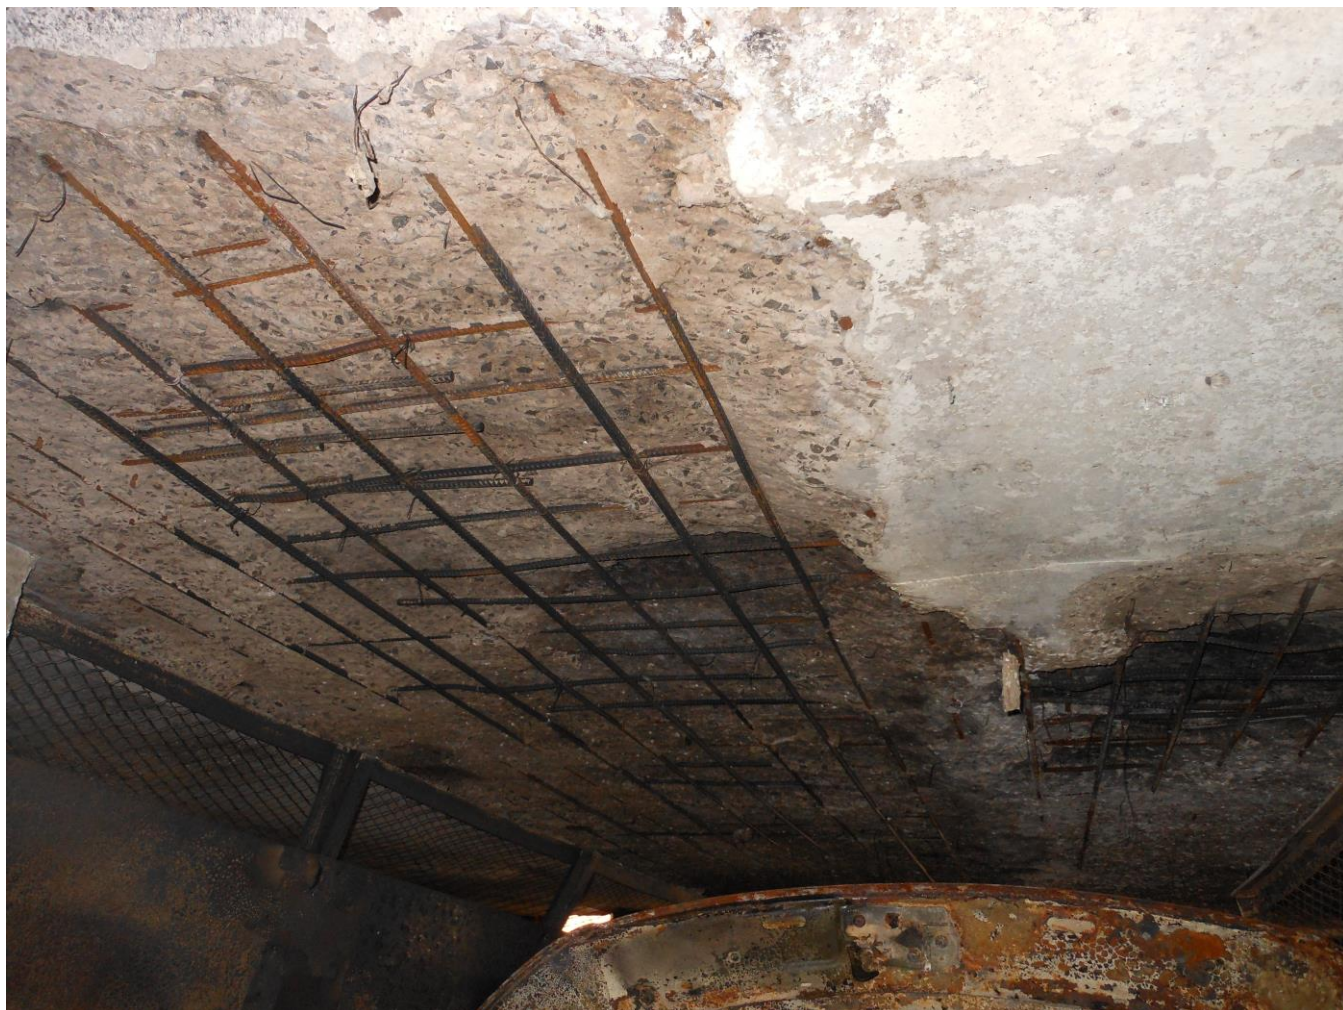
*Фото 23. Фрагмент перекрытия 2-го этажа. Отслоение защитного слоя бетона плиты перекрытия в осях В-Г/13-21, оголение арматуры плиты перекрытия, ржавчина на поверхности арматуры*

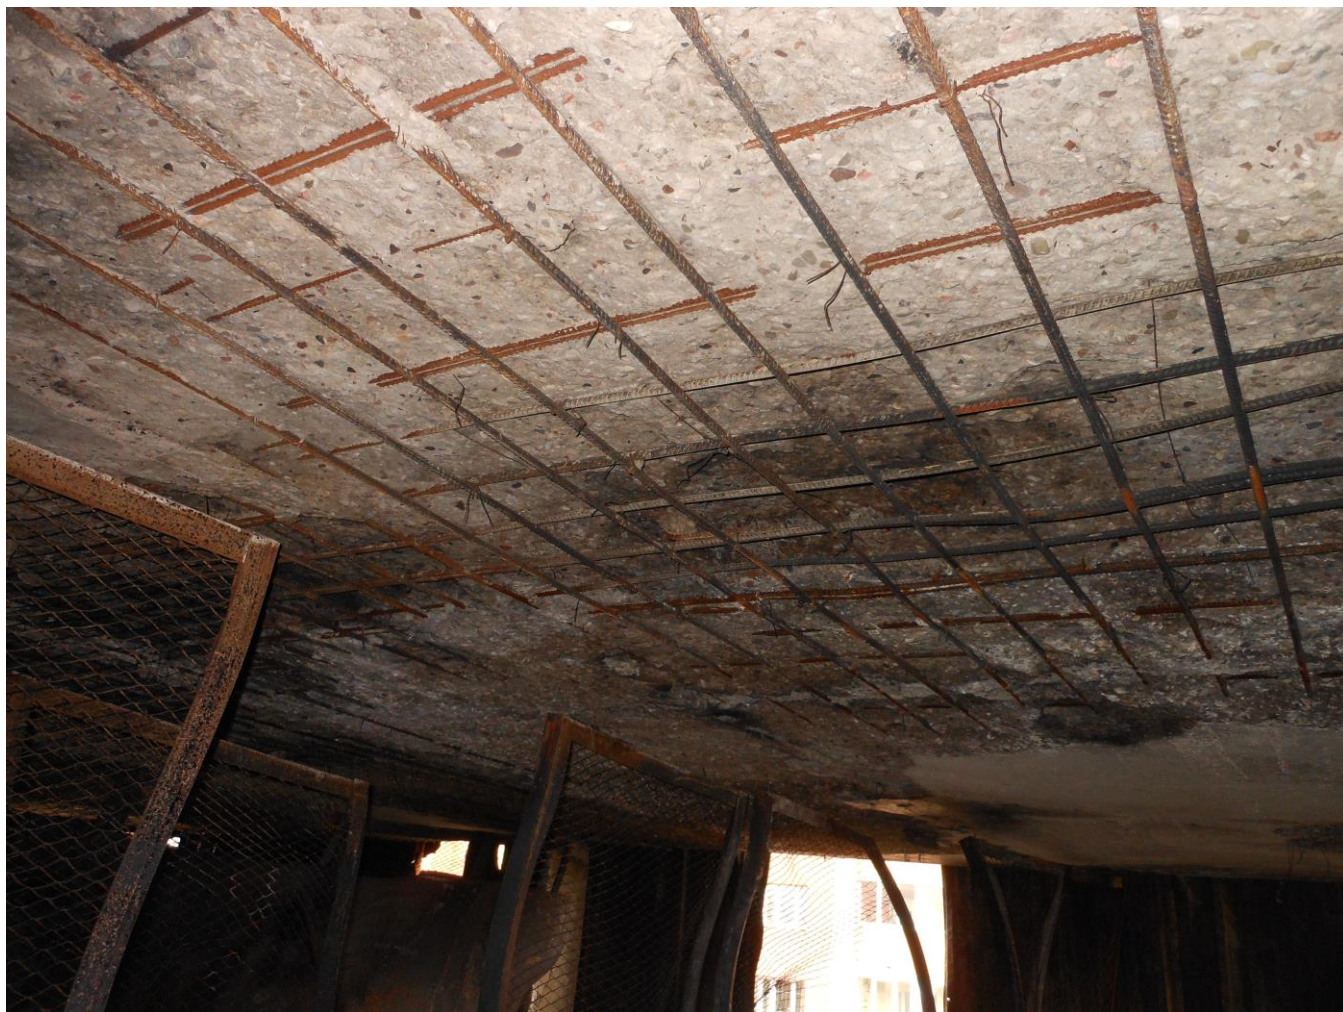
*Фото 24. Фрагмент перекрытия 2-го этажа. Отслоение защитного слоя бетона плиты перекрытия в осях В-Г/13-21, оголение арматуры плиты перекрытия, ржавчина на поверхности арматуры*

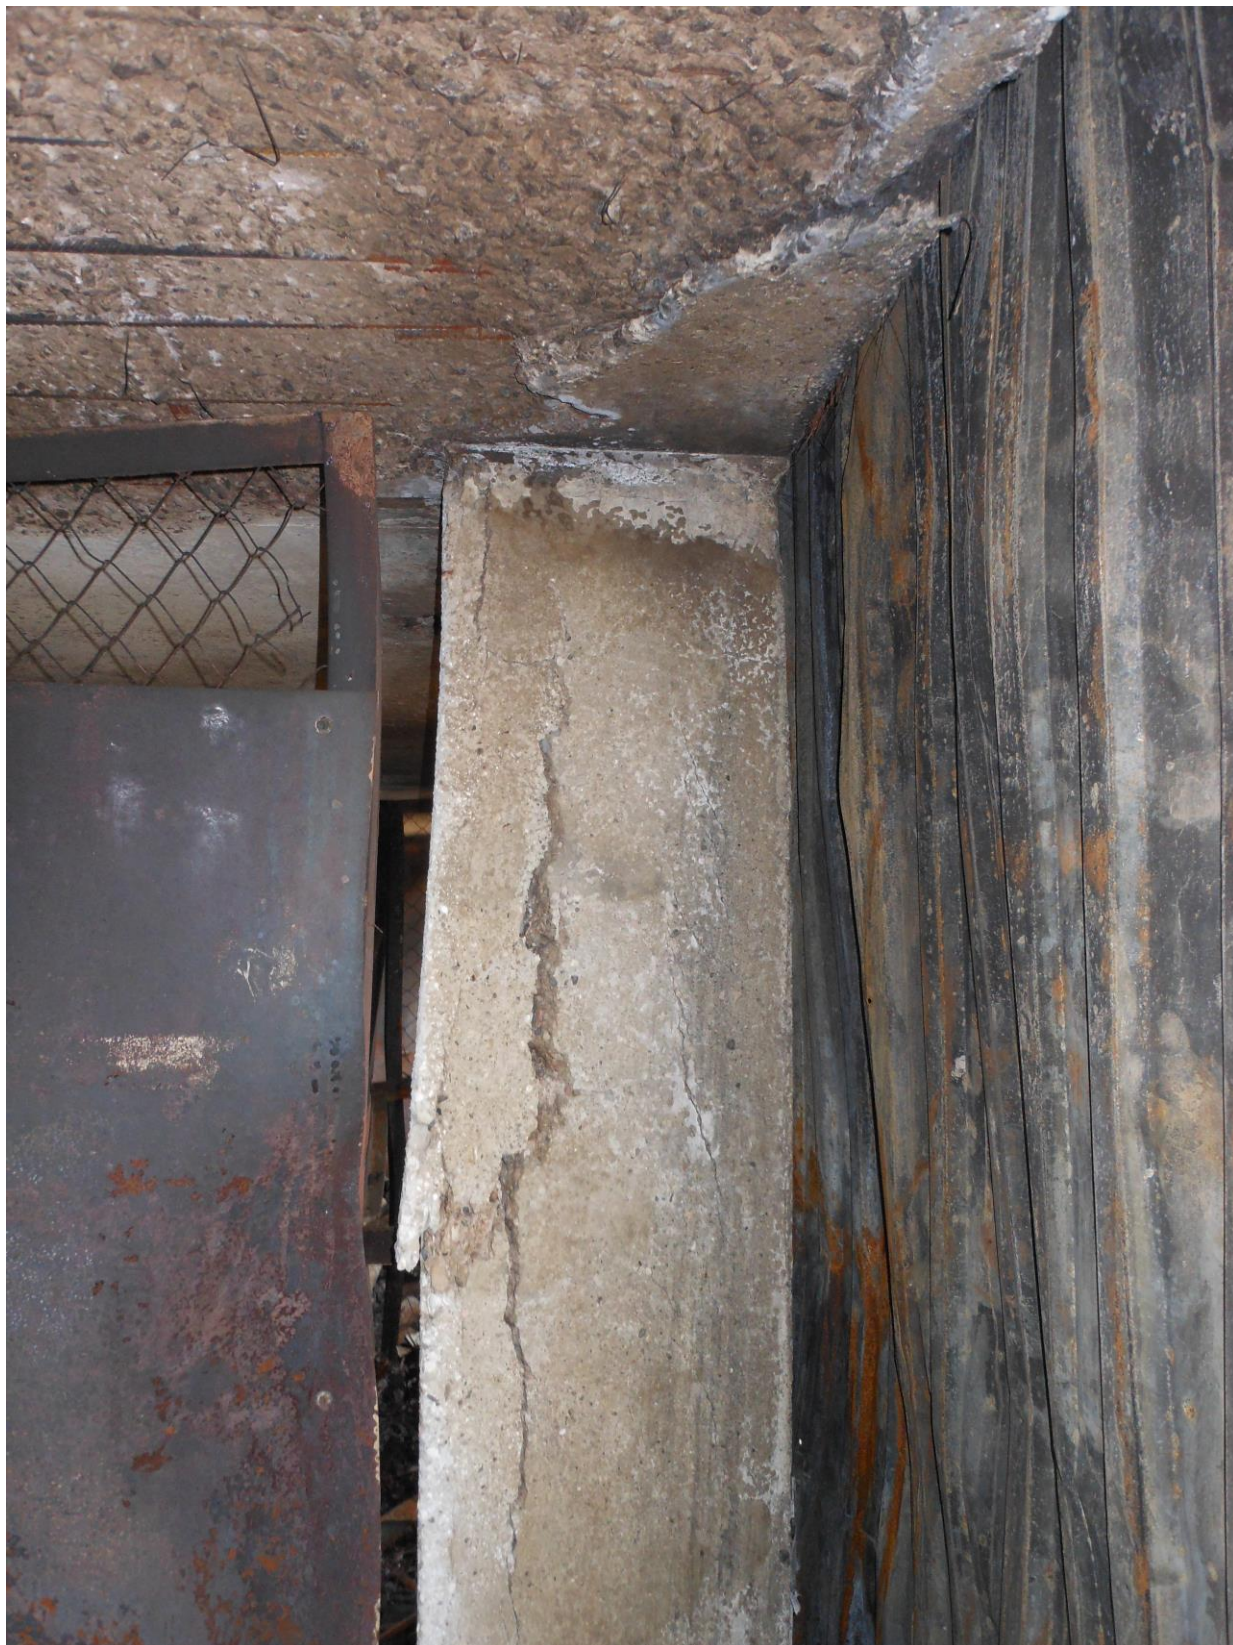
Фото 25. Разрушение колонны 2 этажа по оси Г

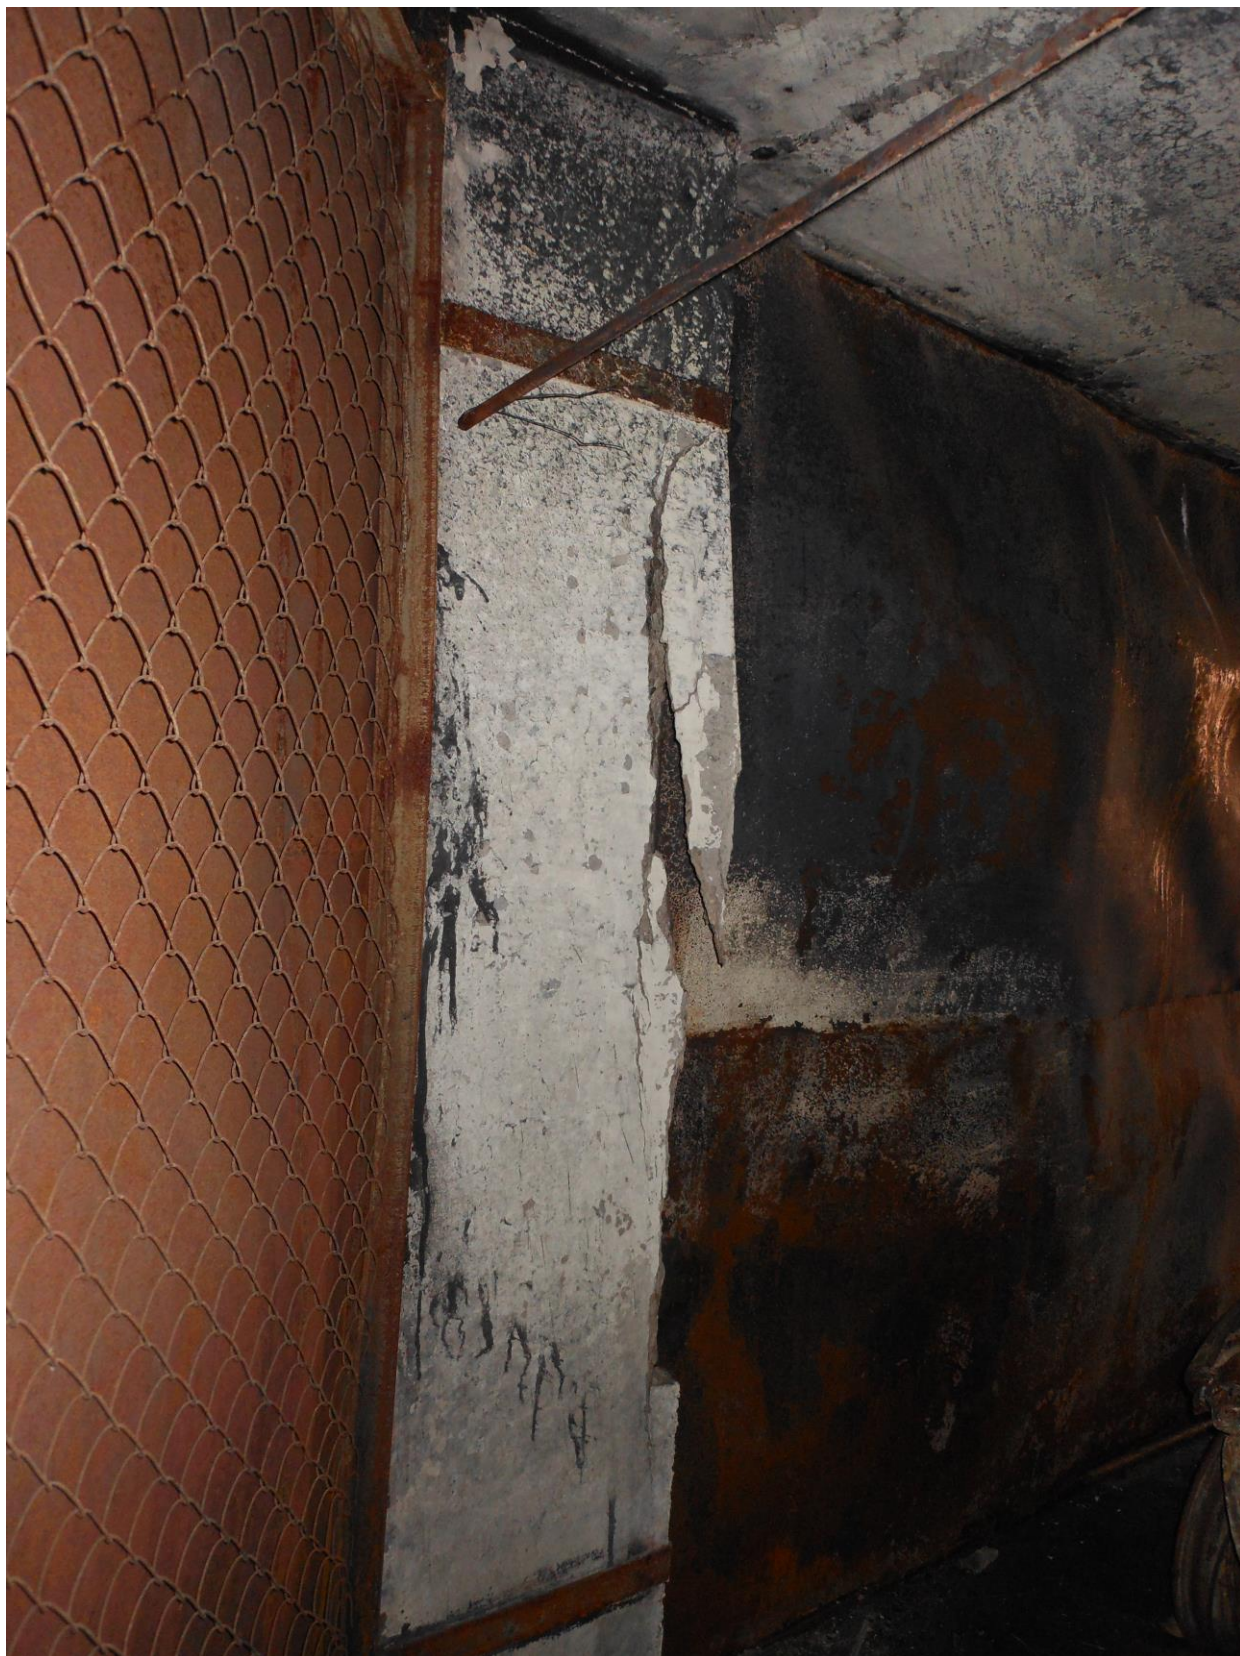
Фото 26. Разрушение колонны 2 этажа по оси Г

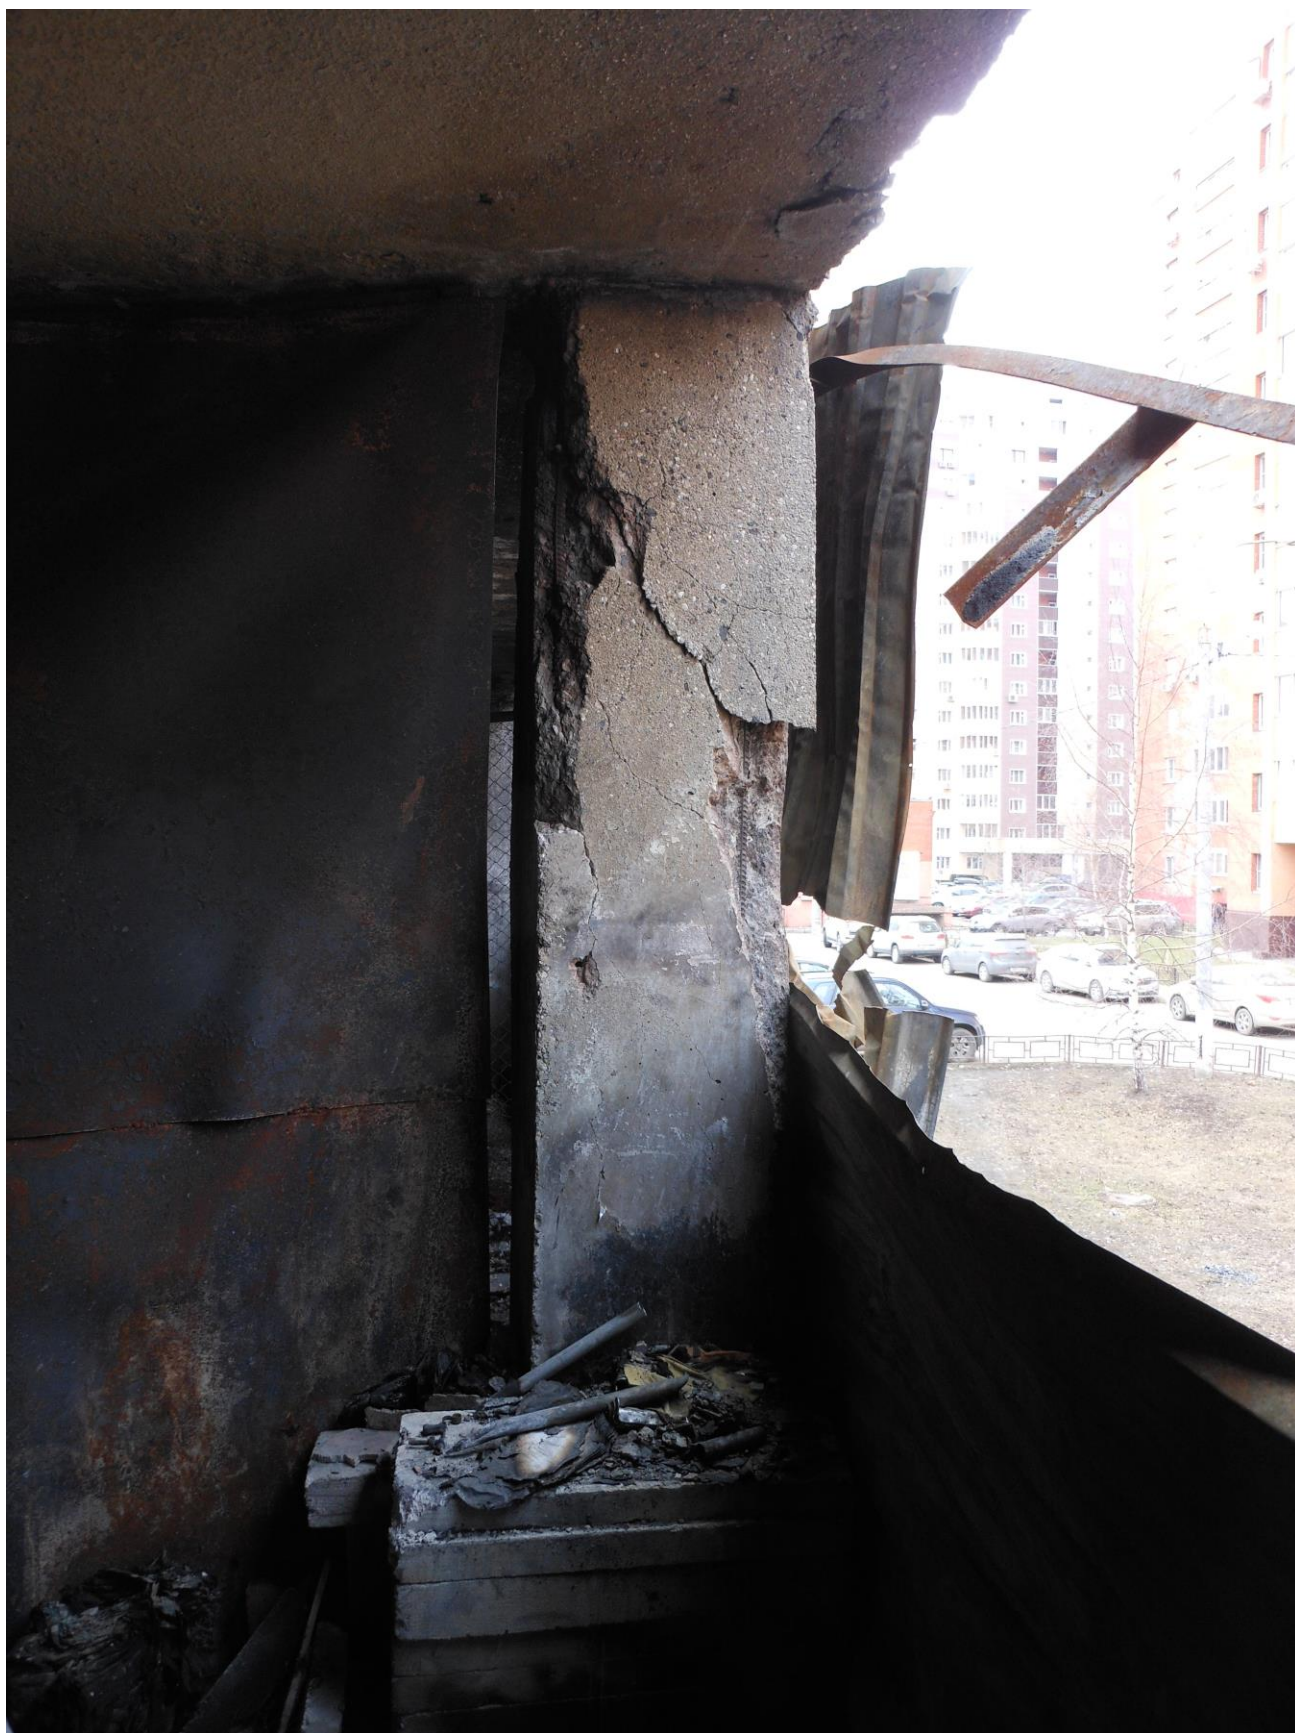
*Фото 27. Разрушение колонны 2 этажа по оси Г. Оголение арматуры*

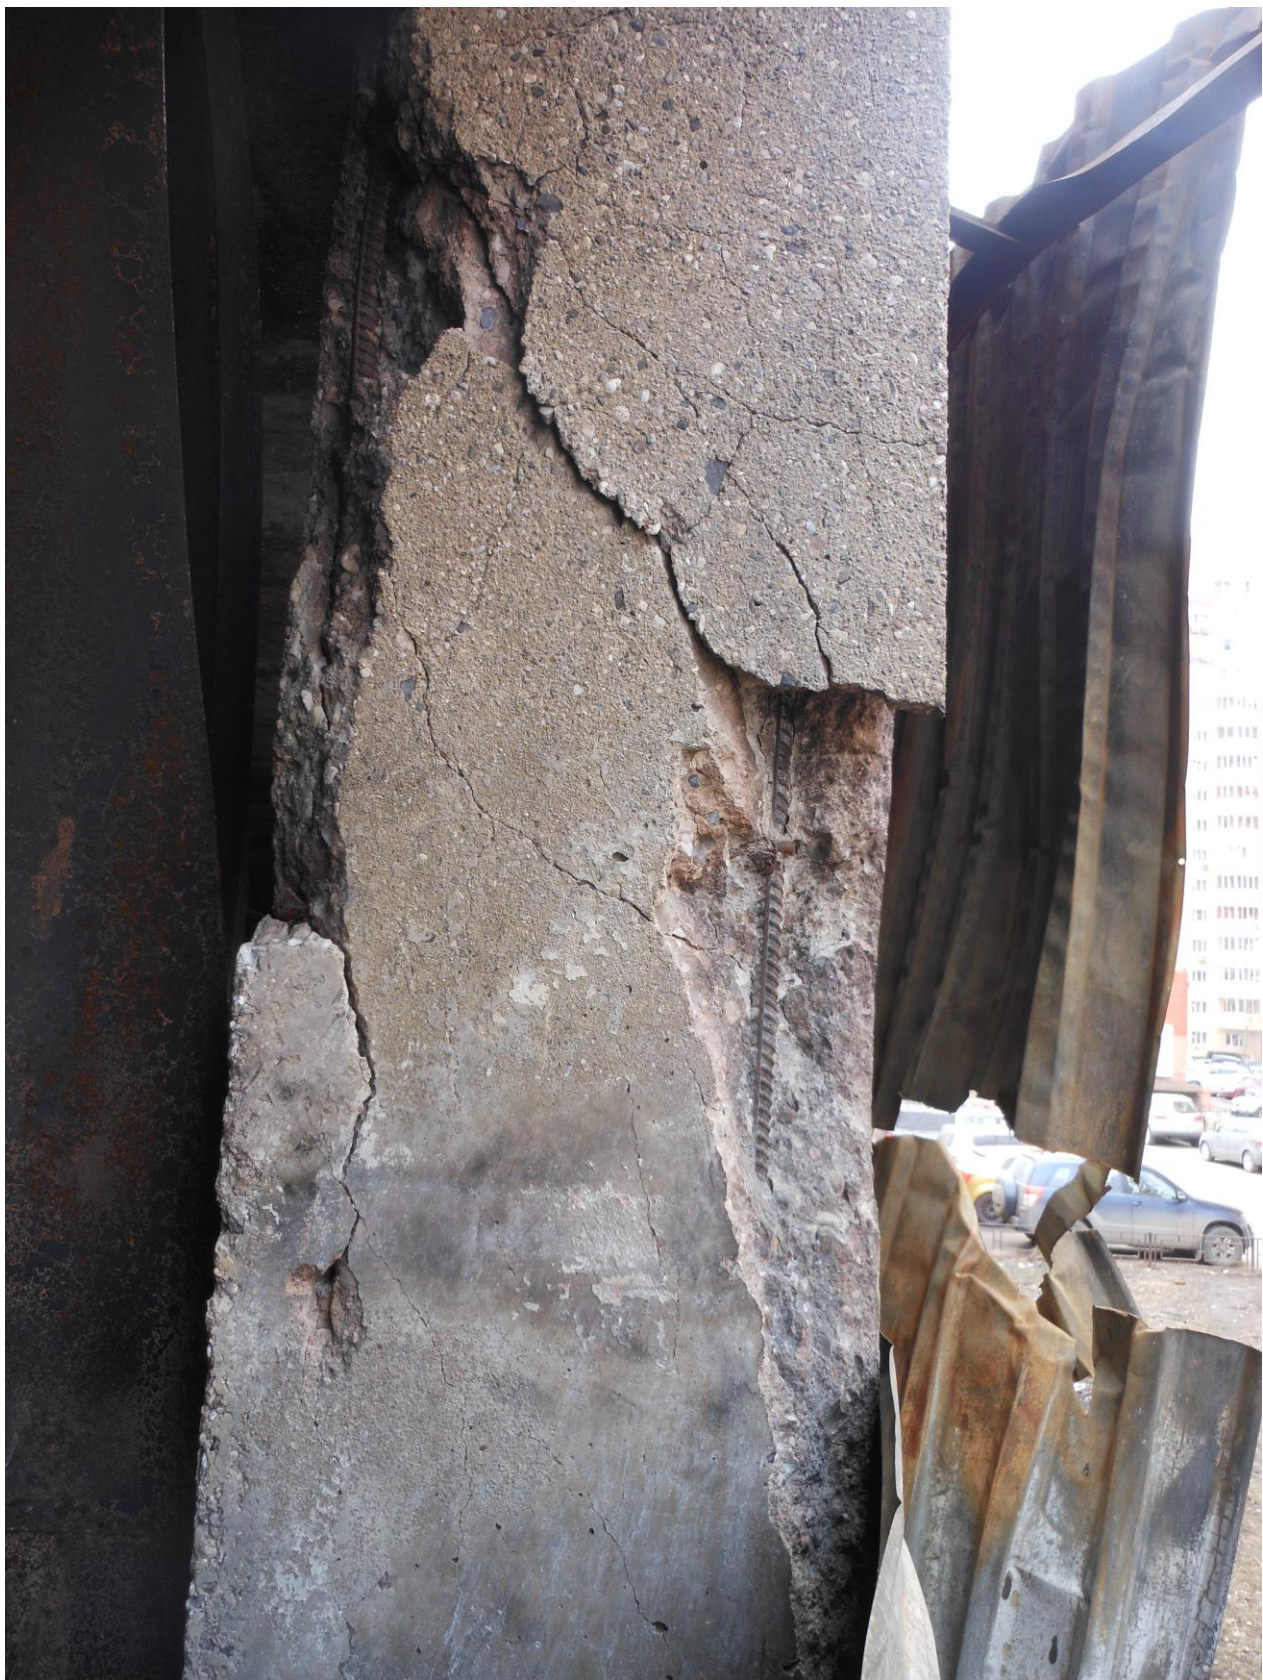
Фото 28. Разрушение колонны 2 этажа по оси Г. Оголение арматуры

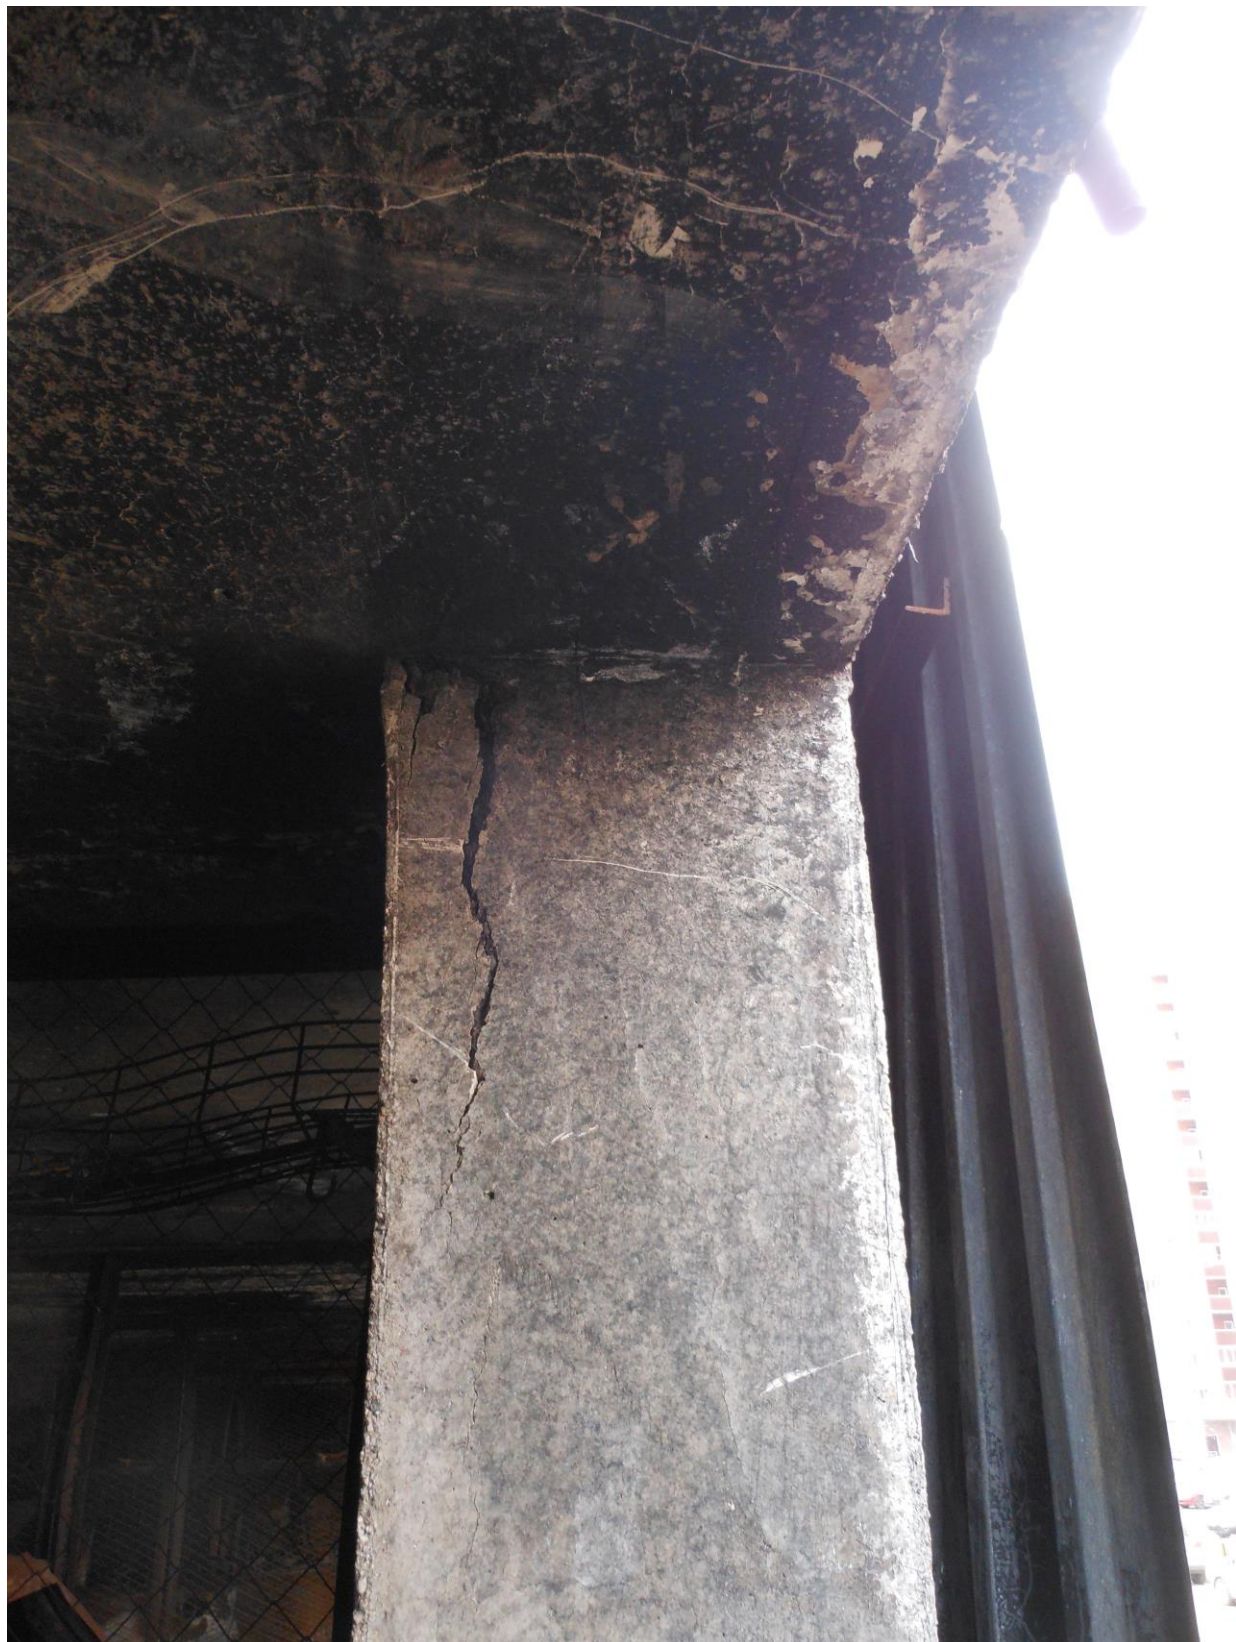
Фото 29. Разрушение защитного слоя бетона колонны 3 этажа по оси Г

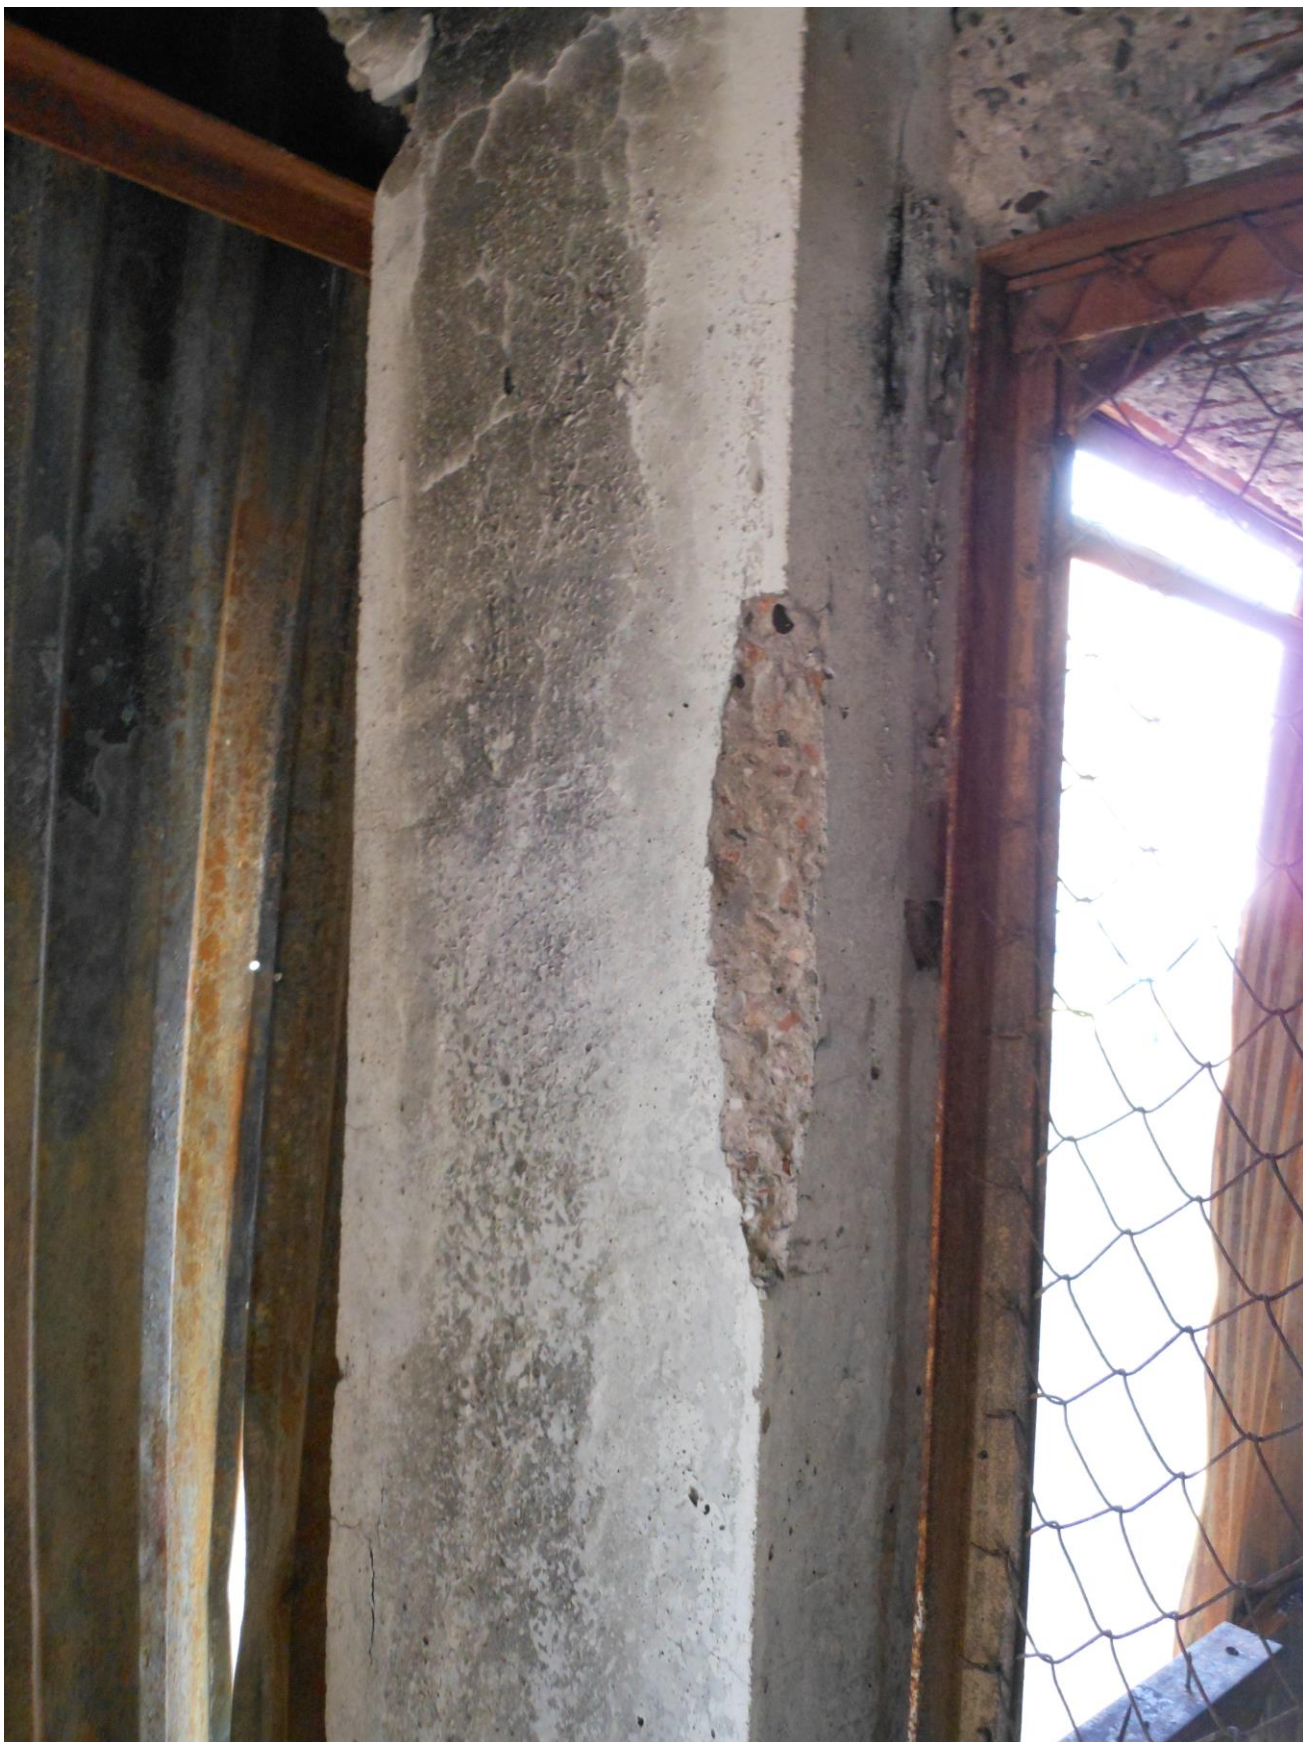
Фото 30. Разрушение защитного слоя бетона колонны 3 этажа по оси Г
