**ООО «АФБ-Баупроект»**

## ***ТЕХНИЧЕСКИЙ ОТЧЕТ № 17/04-2019***

*по результатам обследования несущих и ограждающих конструкций  
гаражного комплекса ГСК «Автодом», расположенного по адресу: г.*

*Москва, г. Щердинка, ул. Б. Новостроевская, д. 8*

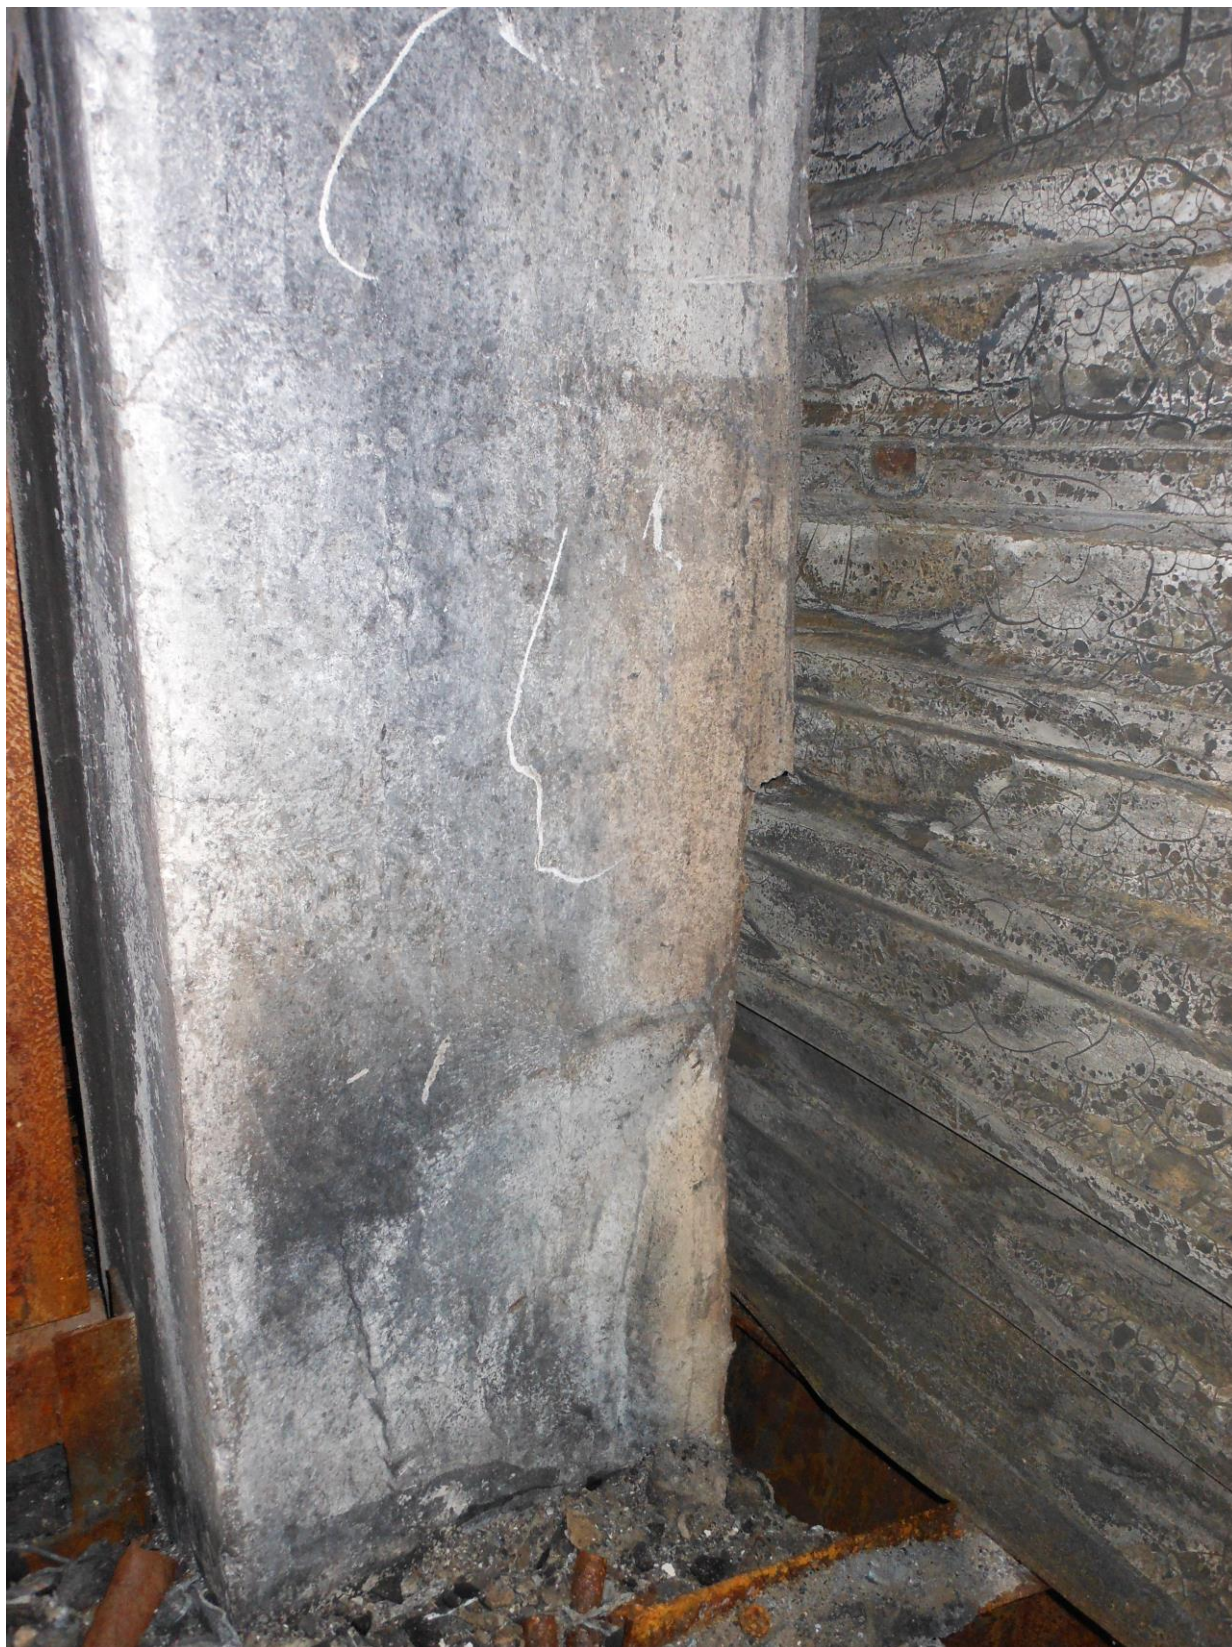
*Фото 31. Разрушение защитного слоя бетона колонны 3 этажа по оси Г*

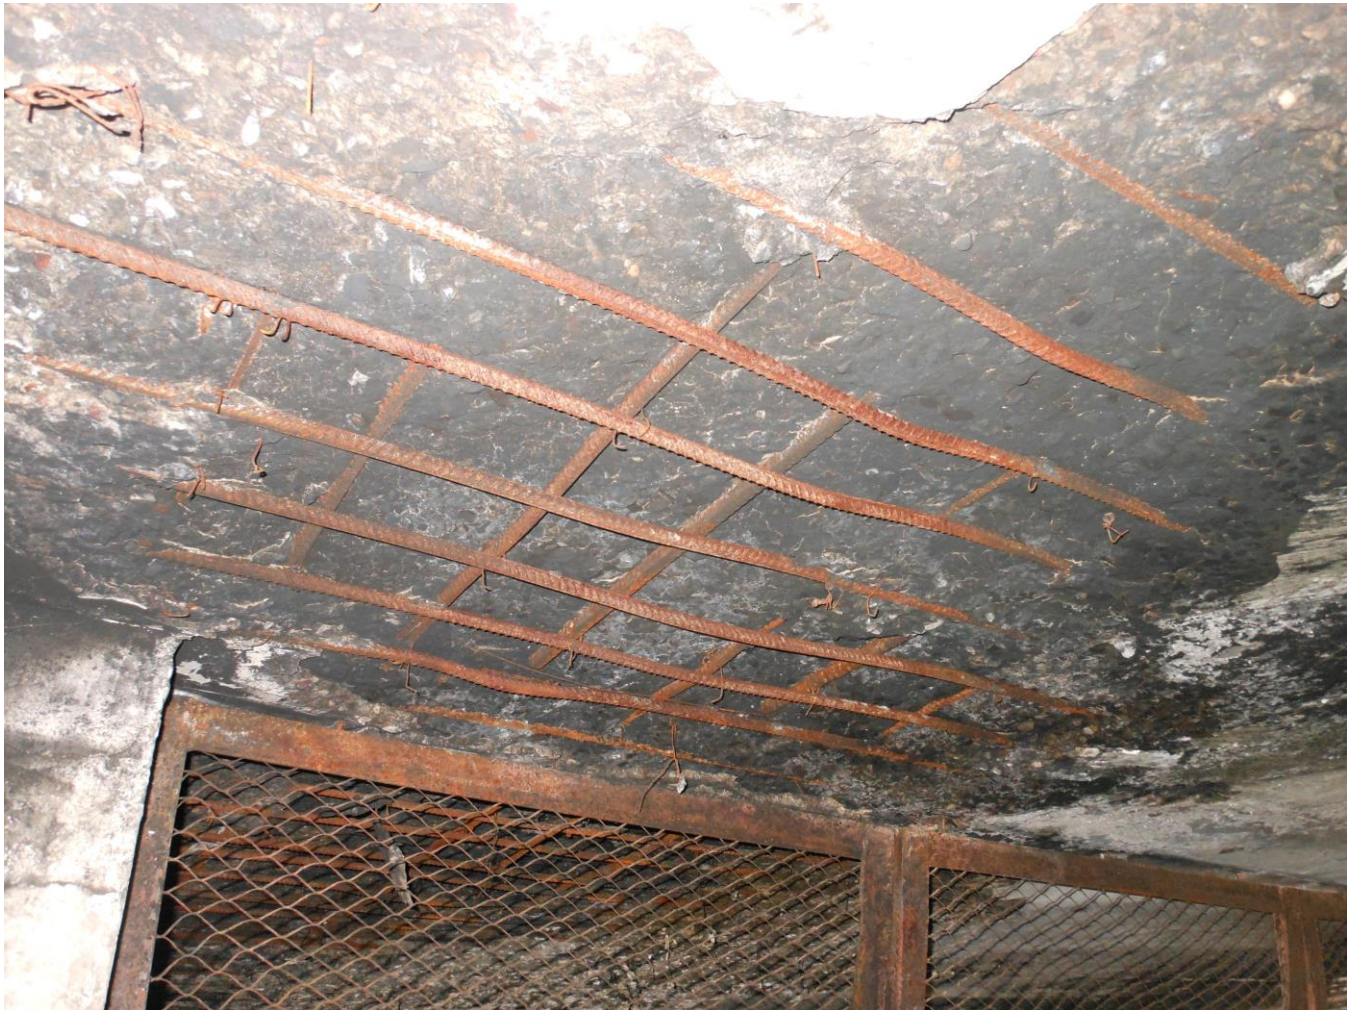
*Фото 32. Фрагмент перекрытия 3-го этажа. Отслоение защитного слоя бетона плиты перекрытия в осях В-Г/13-21, оголение арматуры плиты перекрытия, ржавчина на поверхности арматуры*

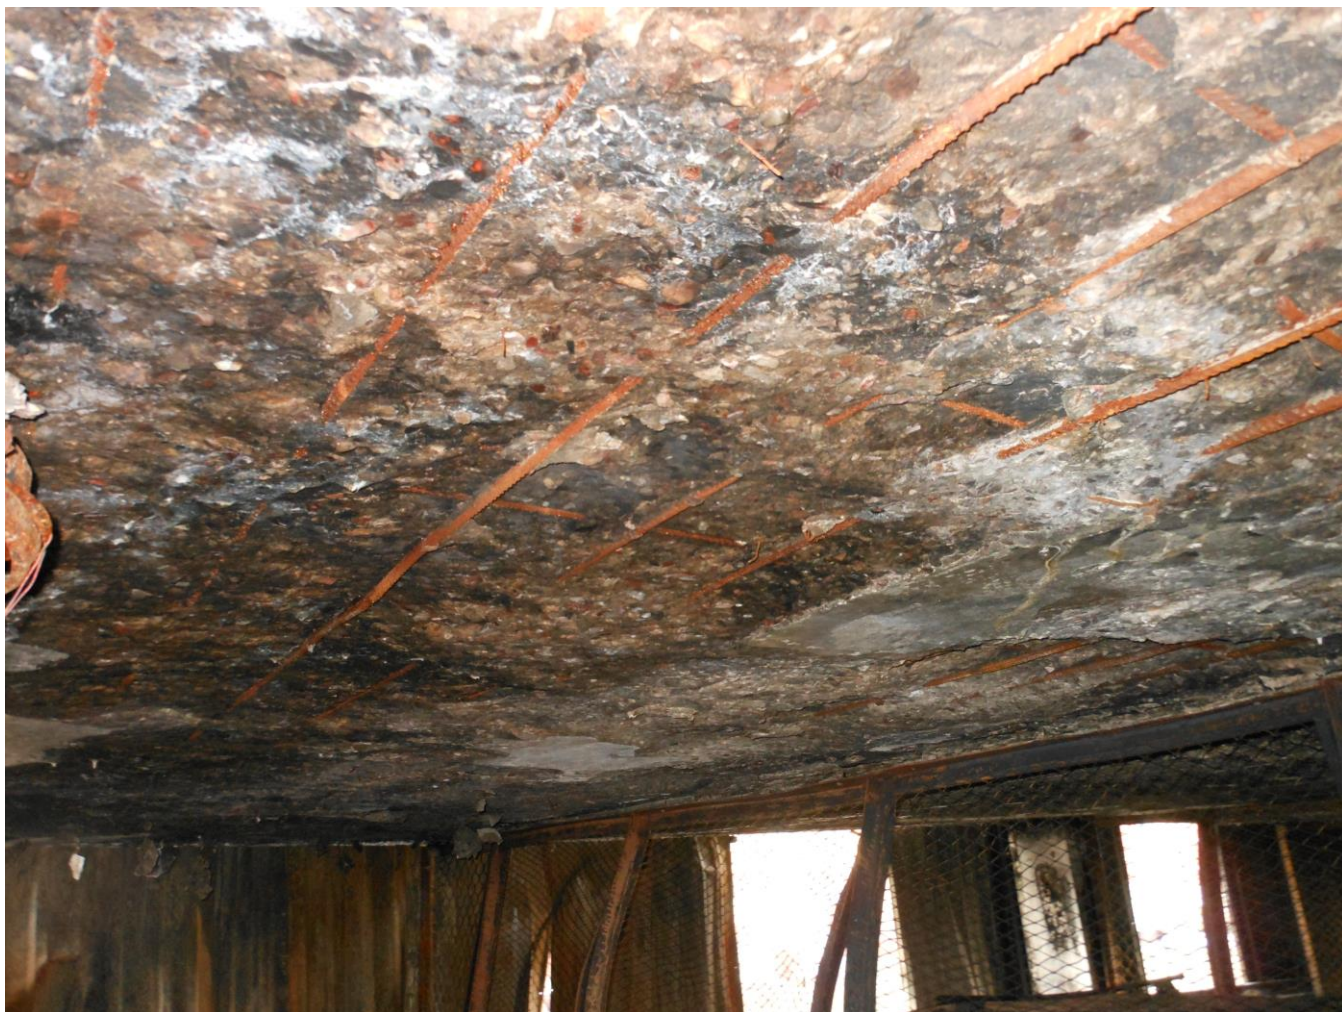
*Фото 33. Фрагмент перекрытия 3-го этажа. Отслоение защитного слоя бетона плиты перекрытия в осях В-Г/13-21, оголение арматуры плиты перекрытия, ржавчина на поверхности арматуры*

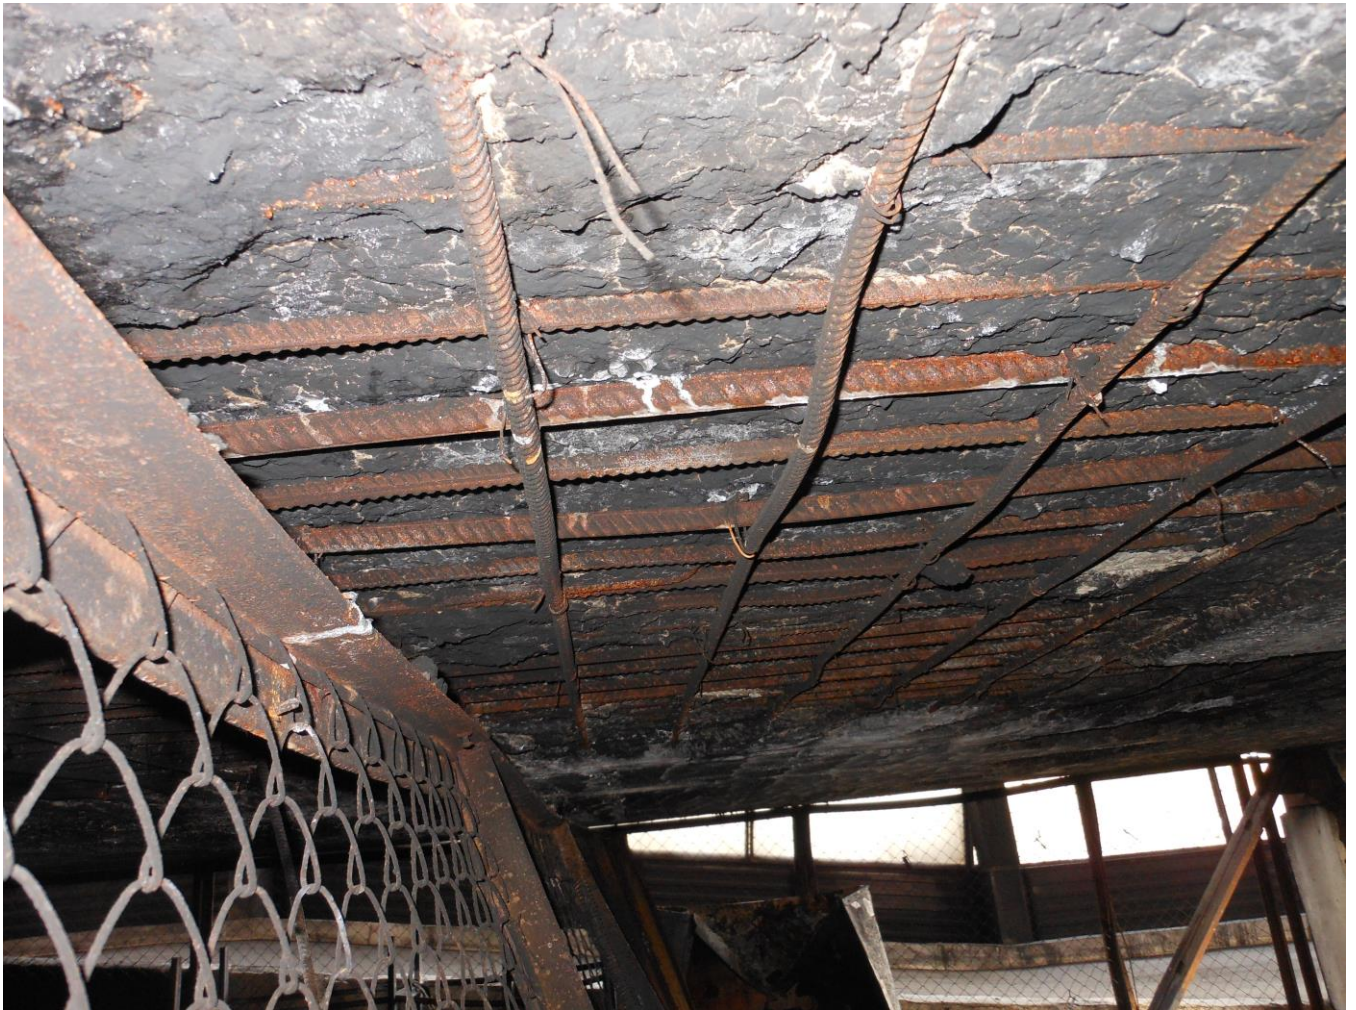
*Фото 34. Фрагмент перекрытия 3-го этажа. Отслоение защитного слоя бетона плиты перекрытия в осях В-Г/13-21, оголение арматуры плиты перекрытия, ржавчина на поверхности арматуры*

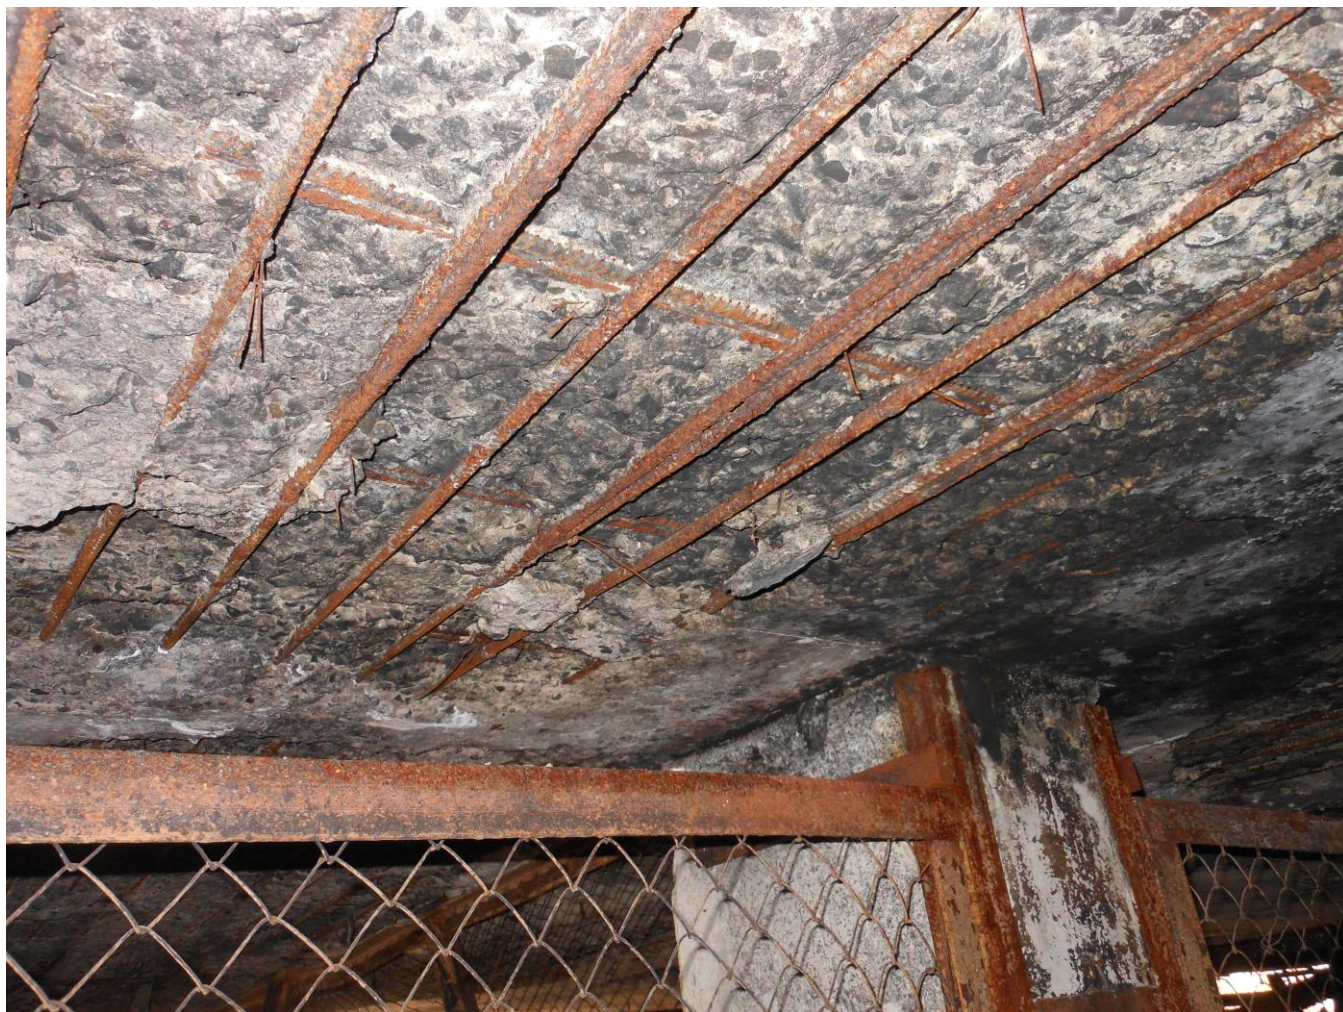
*Фото 35. Фрагмент перекрытия 3-го этажа. Отслоение защитного слоя бетона плиты перекрытия в осях В-Г/13-21, оголение арматуры плиты перекрытия, ржавчина на поверхности арматуры*

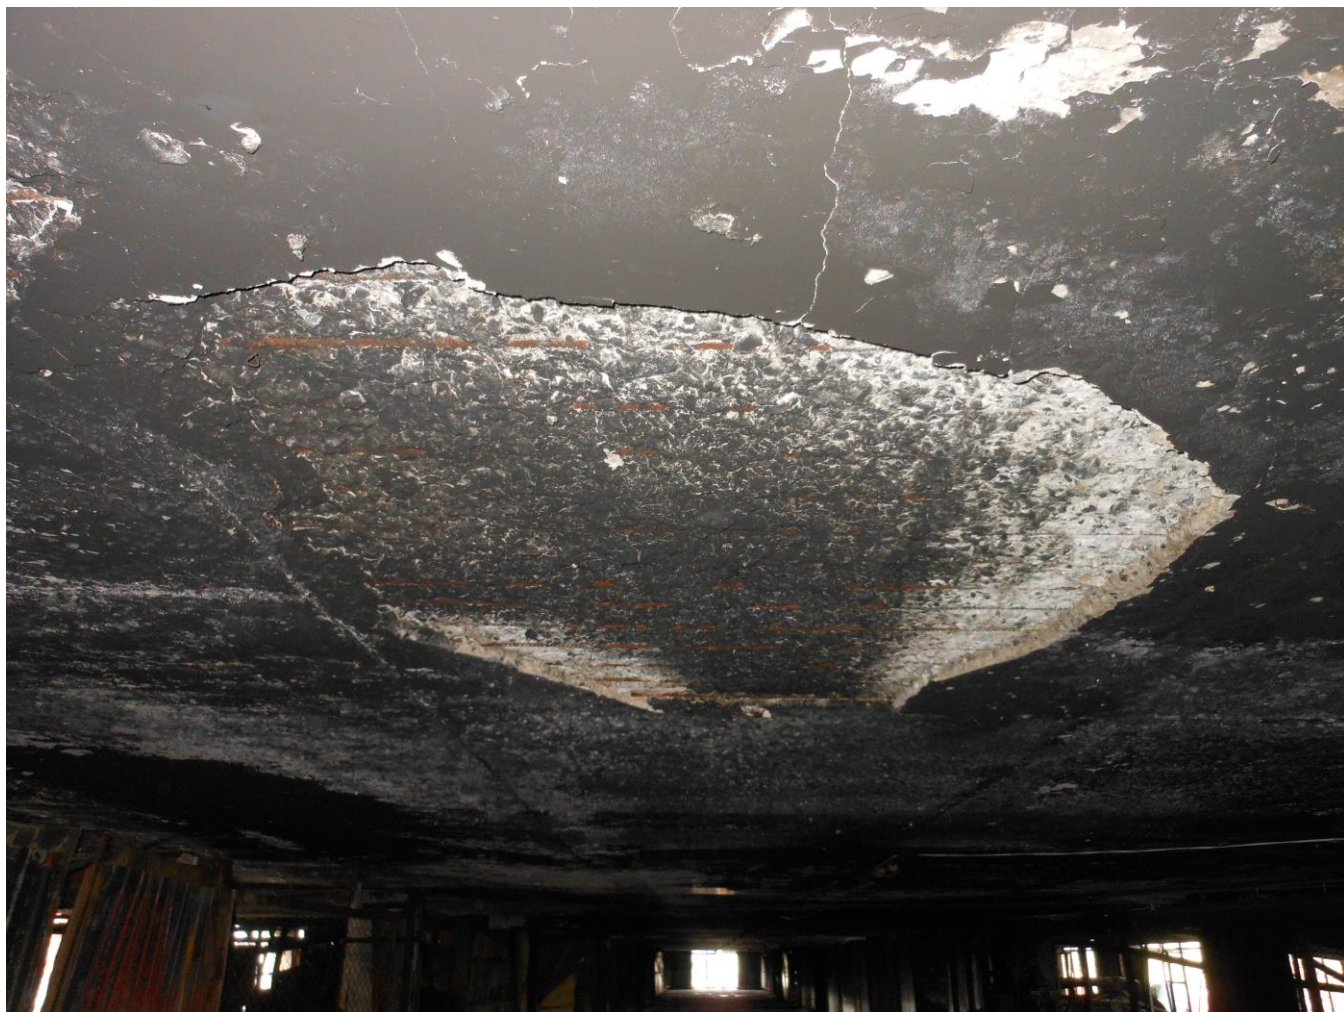
*Фото 36. Фрагмент перекрытия 3-го этажа. Отслоение защитного слоя бетона плиты перекрытия в осях В-Г/13-21, оголение арматуры плиты перекрытия, ржавчина на поверхности арматуры. Копоть и сажа на поверхности потолка*

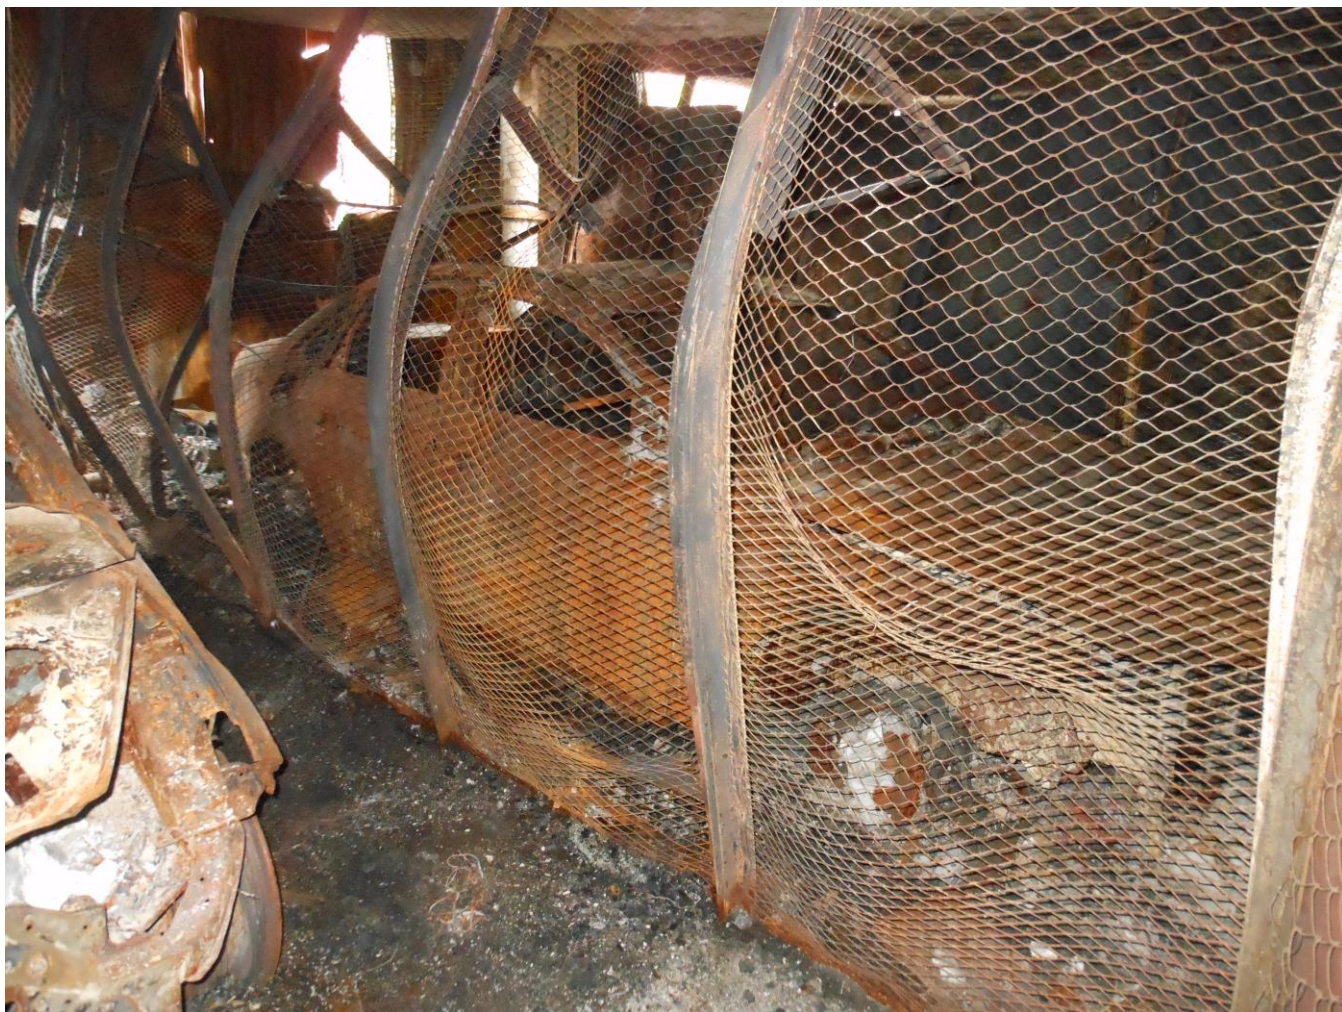
*Фото 37. Деформация металлического ограждения боксов от температурного воздействия. Ржавчина на металлическом ограждении*

3. Поврежденные ограждения между боксами демонтировать и заменить на новое.
--	--	---

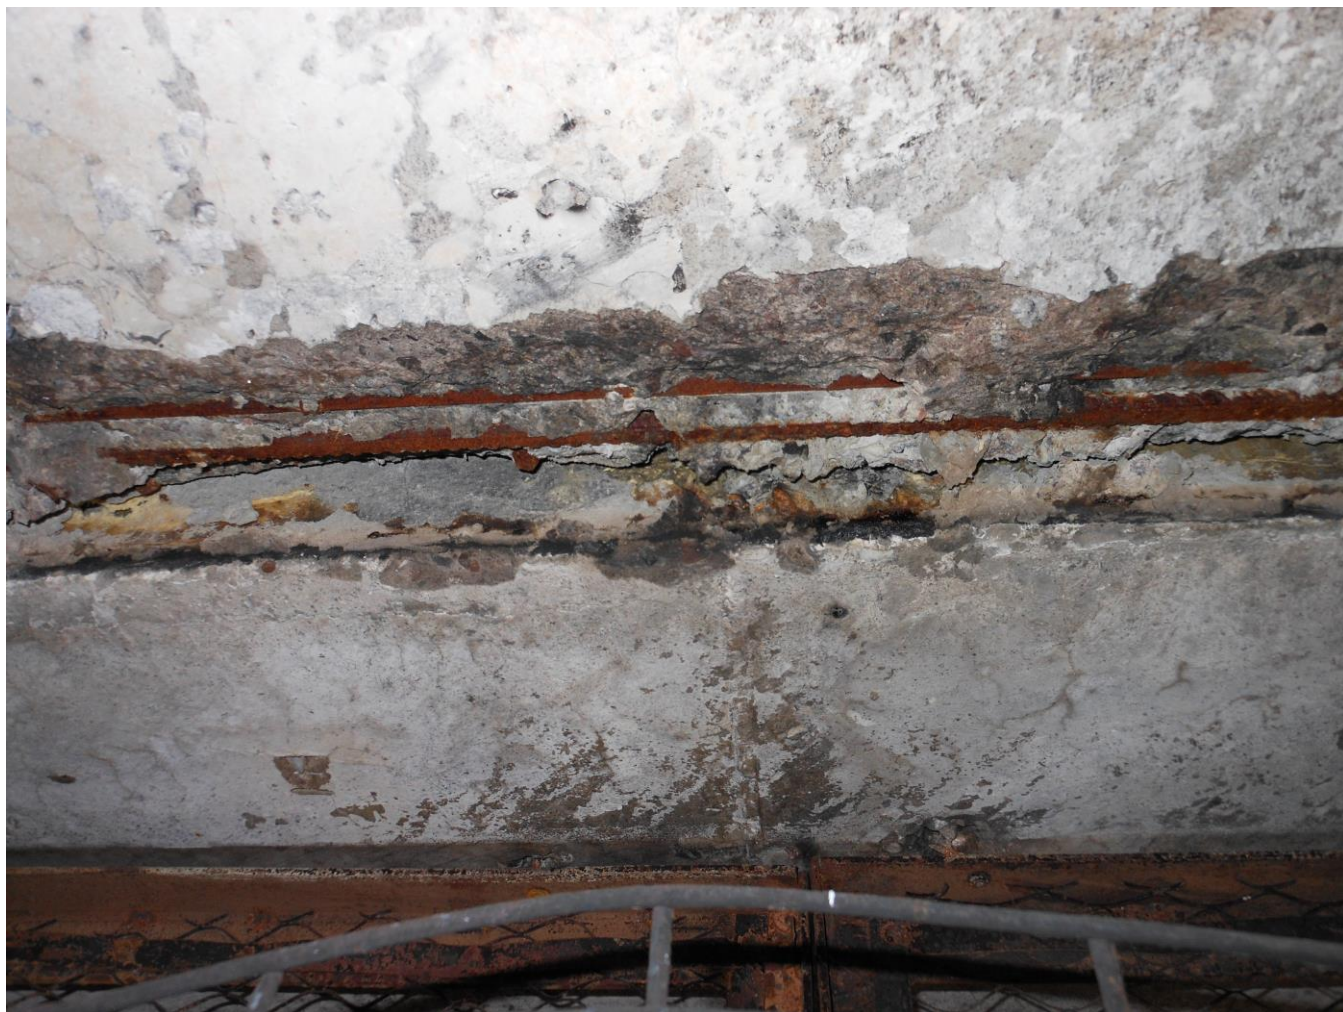
*Фото 38. Фрагмент перекрытия 3-го этажа – деформационный шов. Отслоение защитного слоя бетона плиты перекрытия, оголение арматуры плиты перекрытия, ржавчина на поверхности арматуры*

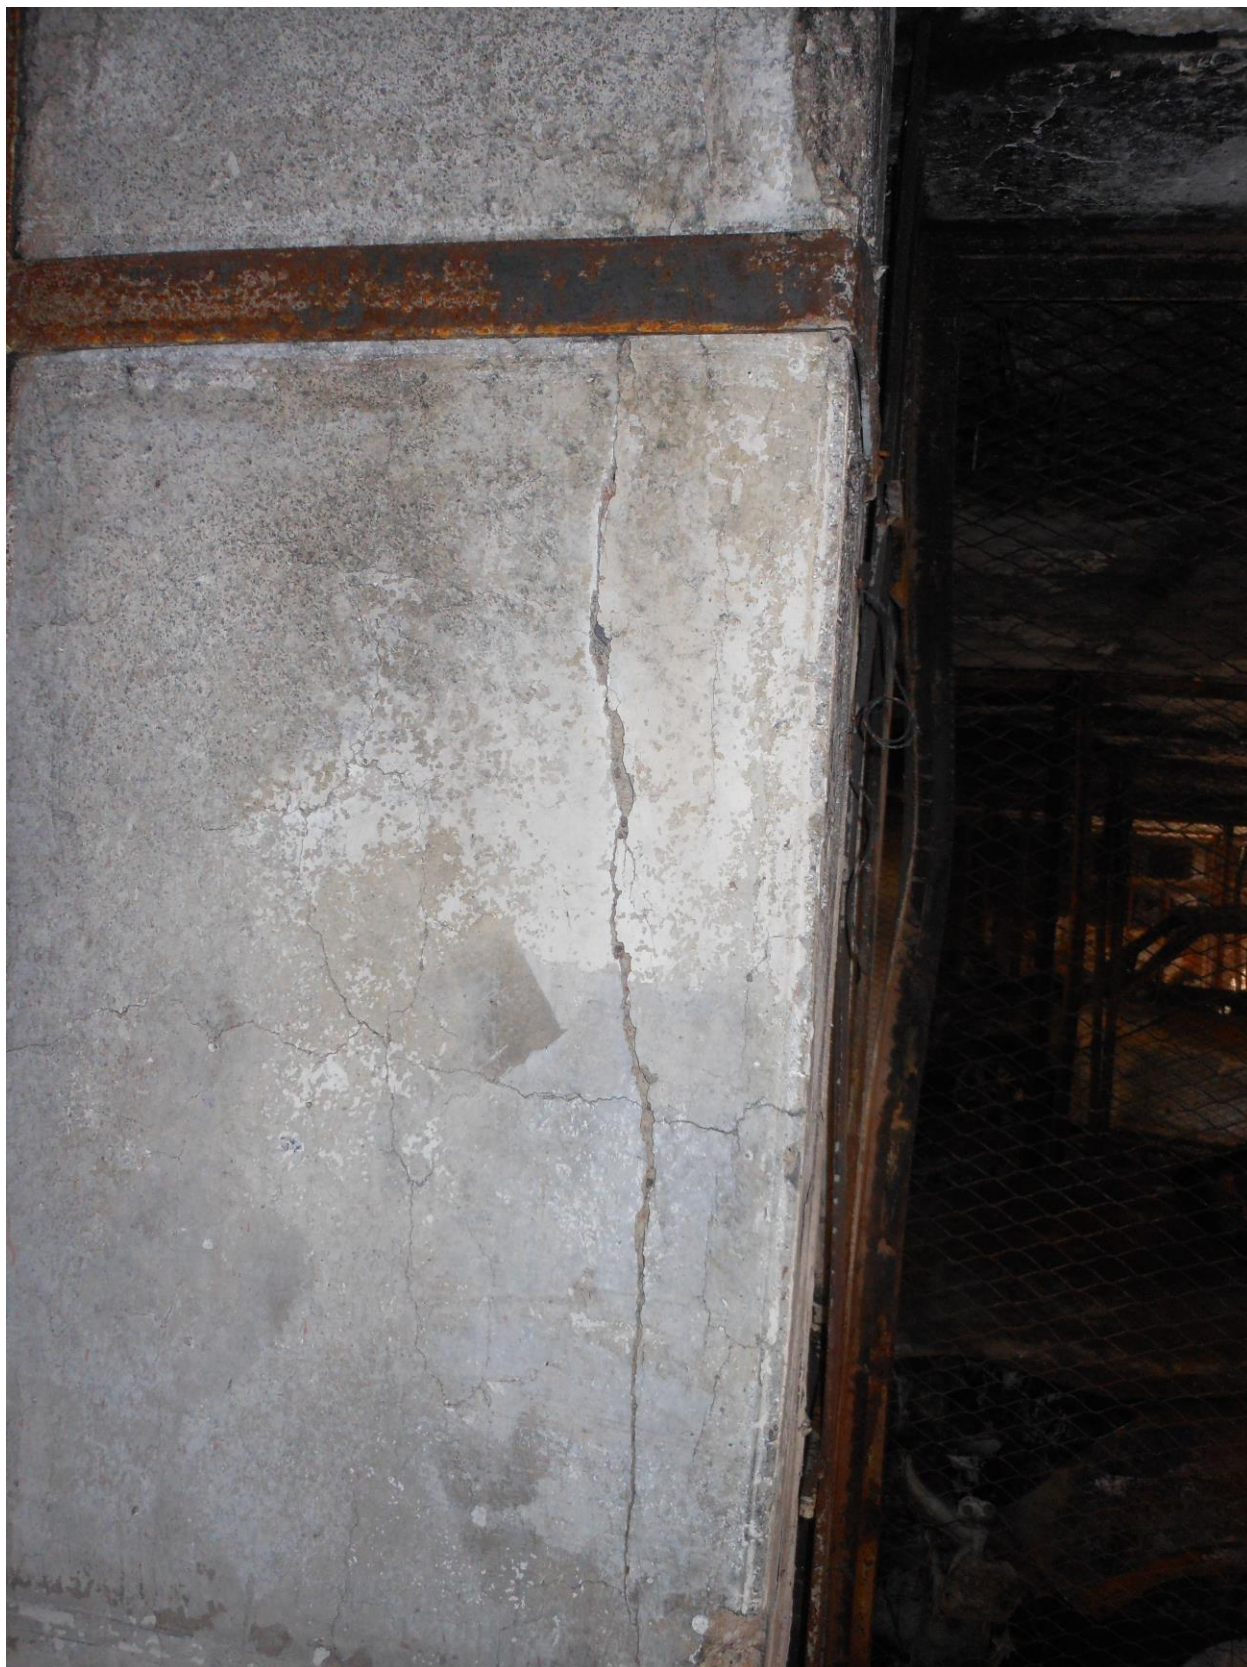
Фото 39. Трещина в колонне от температурного расширения в следствии пожара

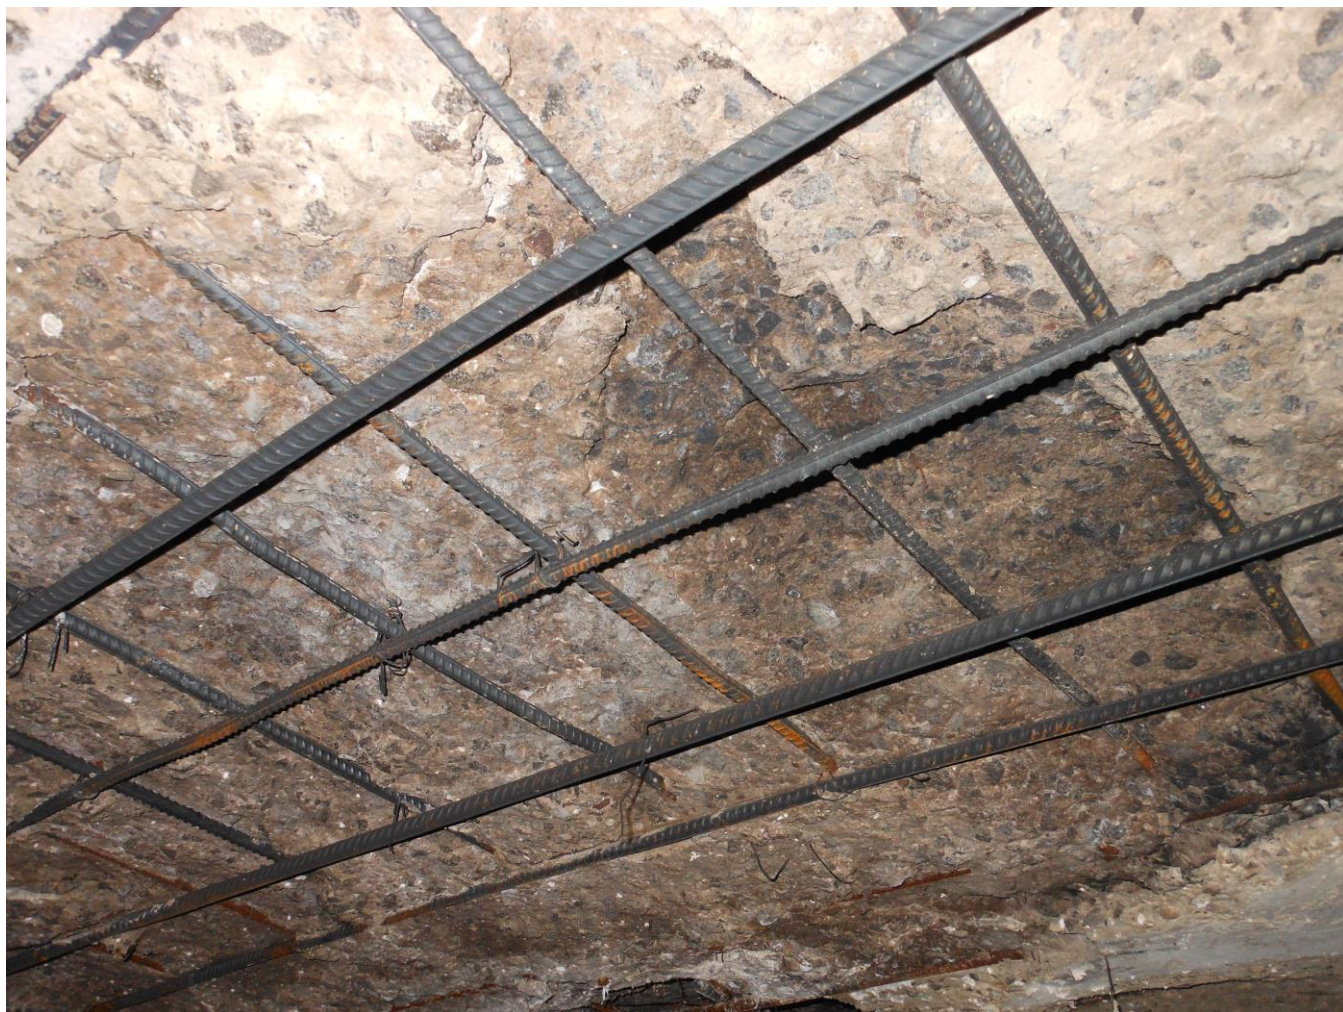
*Фото 40. Фрагмент перекрытия 3-го этажа. Отслоение защитного слоя бетона плиты перекрытия на глубину больше защитного слоя бетона, оголение арматуры плиты перекрытия, ржавчина на поверхности арматуры*

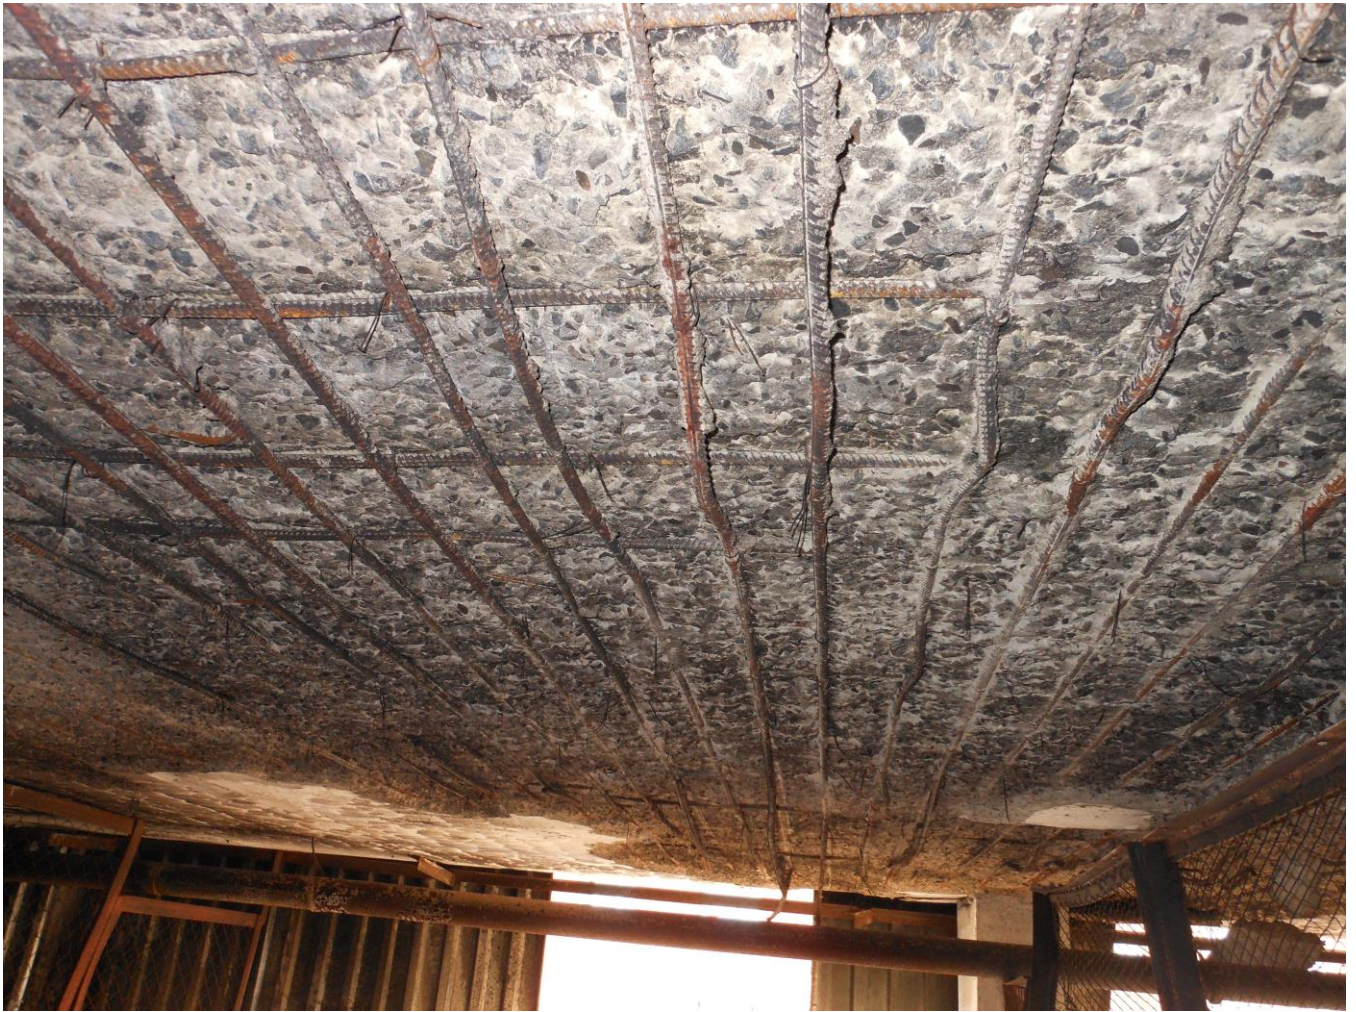
*Фото 41. Фрагмент перекрытия 3-го этажа. Отслоение защитного слоя бетона плиты перекрытия, оголение арматуры плиты перекрытия, ржавчина на поверхности арматуры, деформация арматуры в результате температурного воздействия*

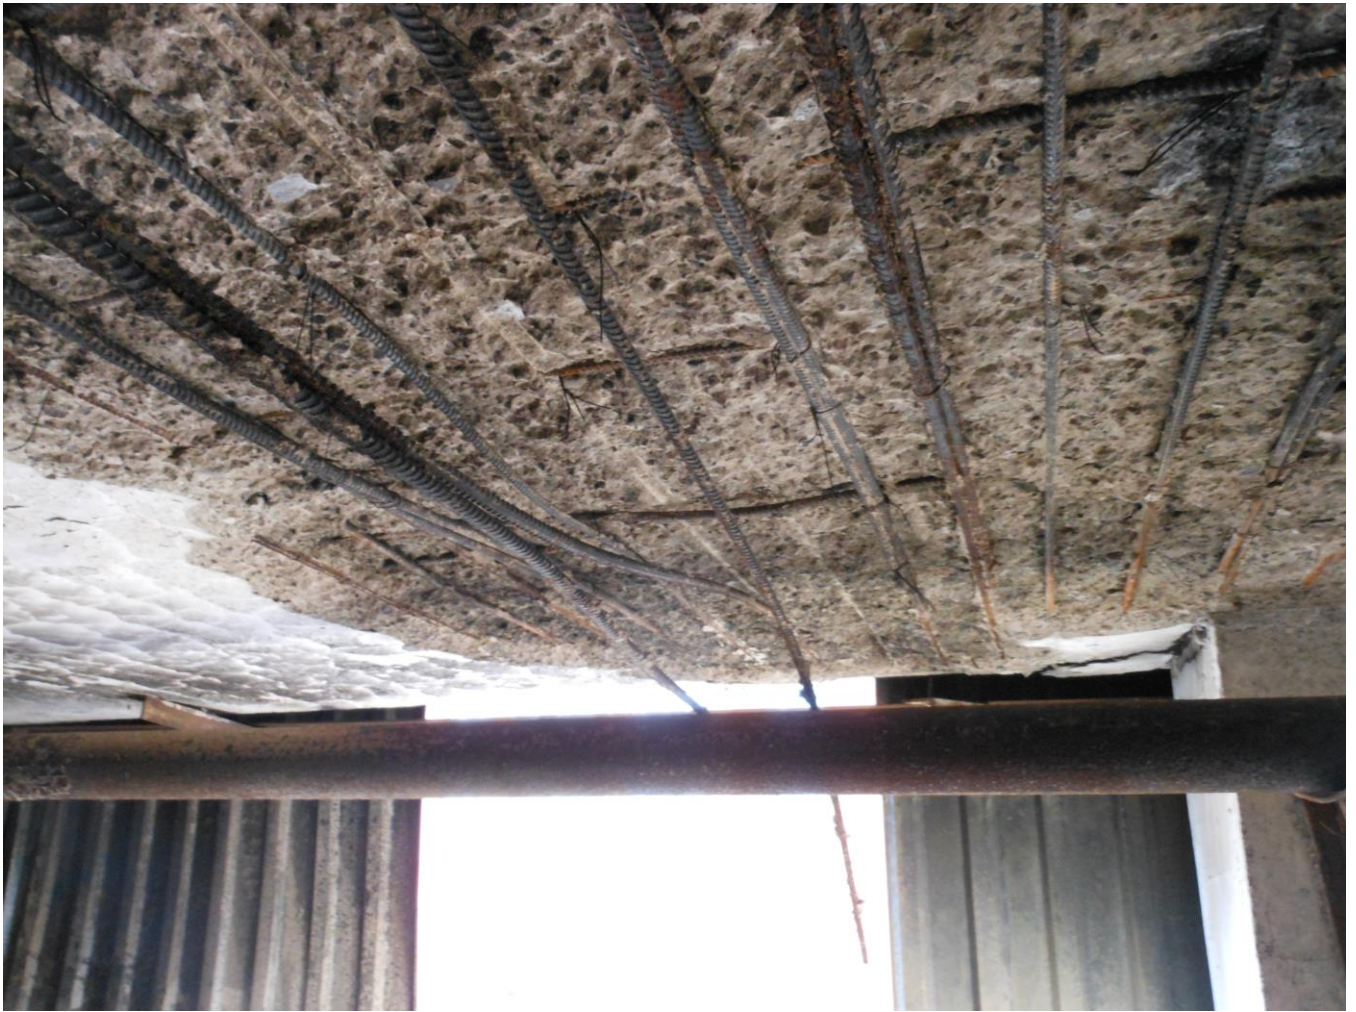
*Фото 42. Фрагмент перекрытия 3-го этажа. Отслоение защитного слоя бетона плиты перекрытия, оголение арматуры плиты перекрытия, провисание арматуры, ржавчина на поверхности арматуры*
