ТЕХНИЧЕСКОЕ ЗАКЛЮЧЕНИЕ

№ ГИ-178-102-1-109/17

«Техническое обследование гаражного комплекса, расположенного по адресу: г.Москва, г. Щербинка, ул. Новостроевская, дом 8»

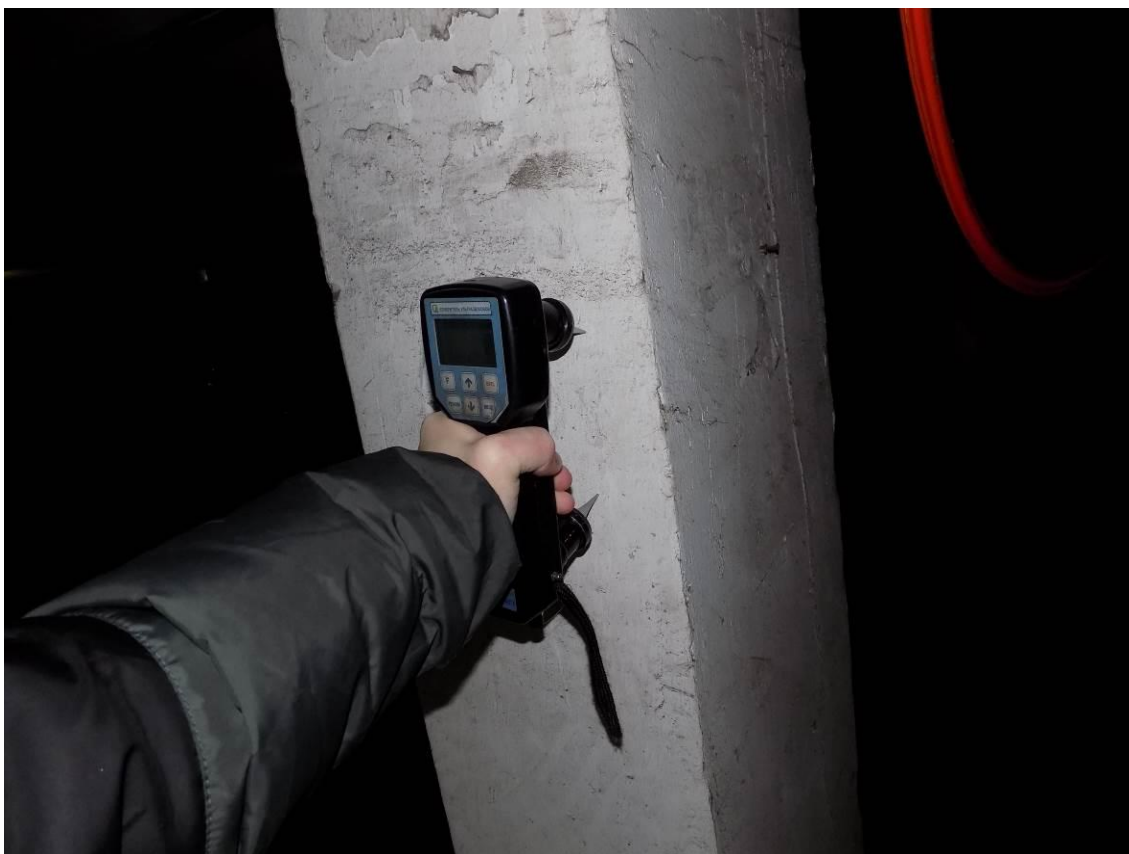
Замеры прочности колонны ультразвуковым методом

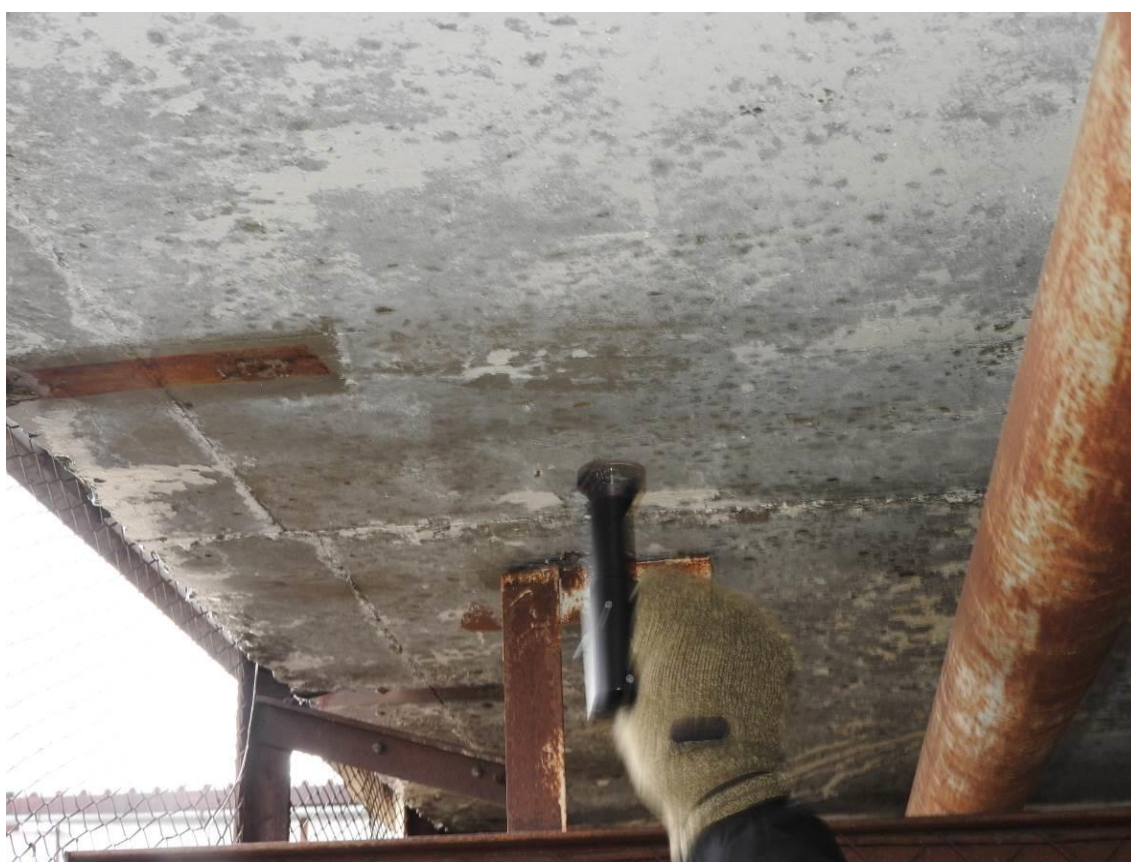
Замеры прочности плиты покрытия ударно-импульсным методом

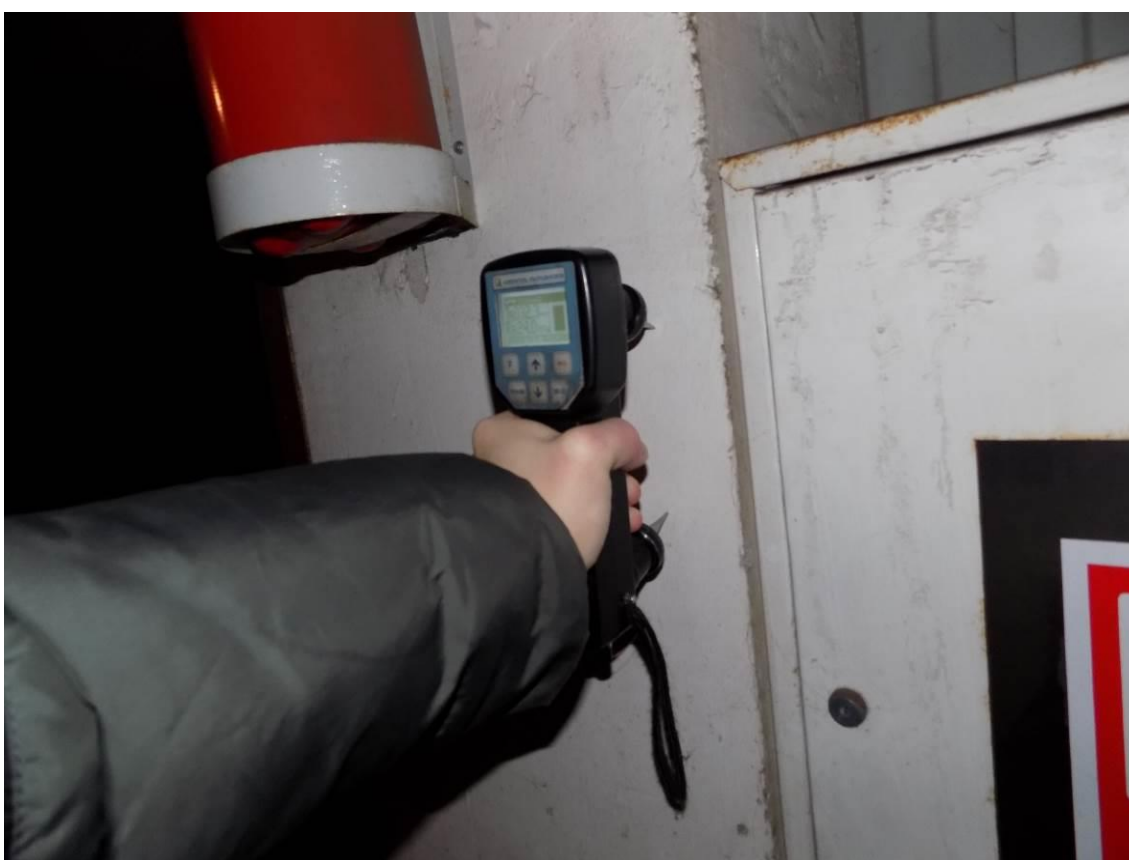
Испытание колонн первого этажа прибором УКС-МГ4.

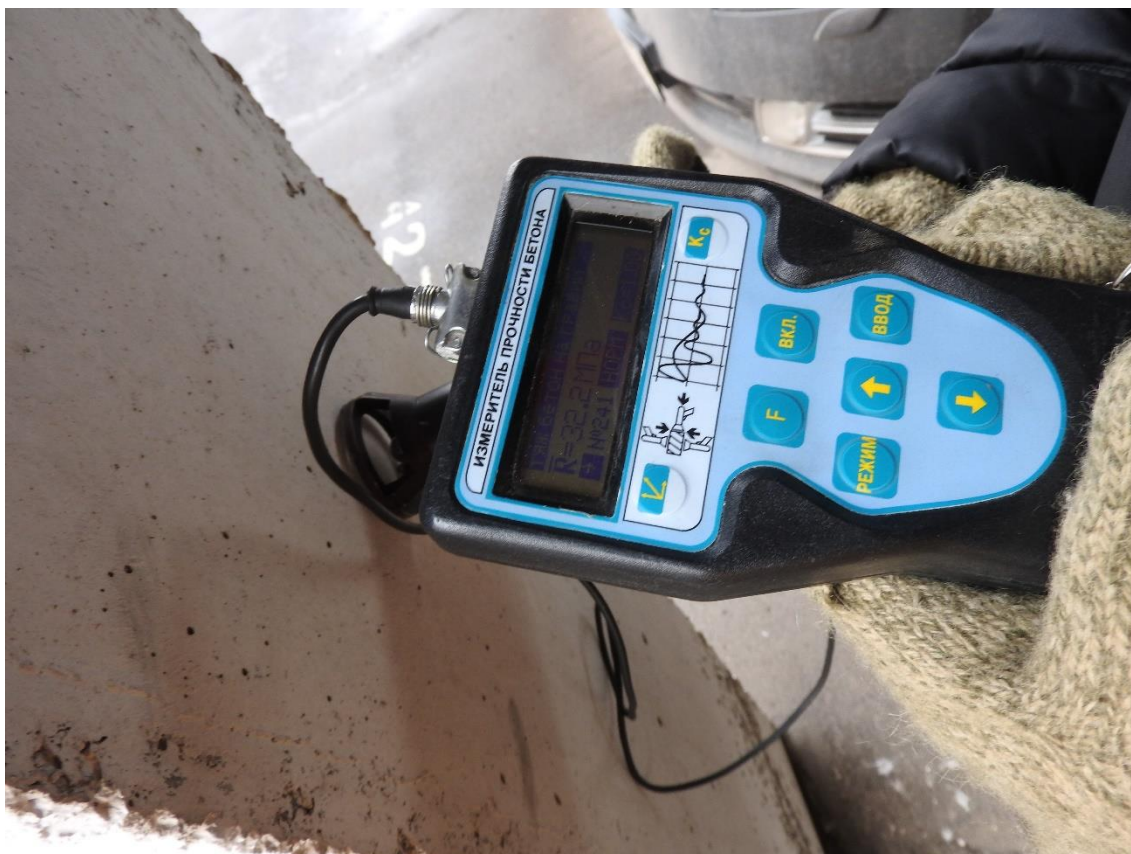
Испытание железобетонных колонн на кровле прибором ИПС-МГ 4.03.

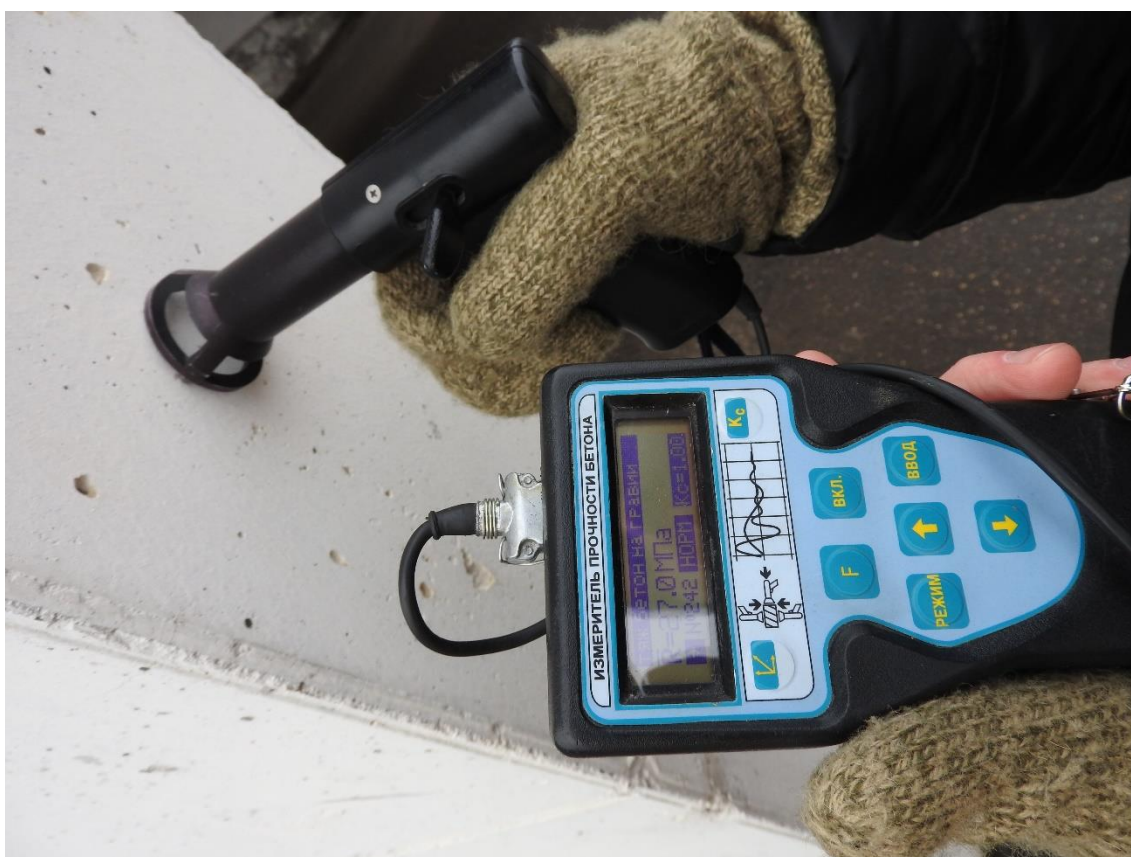
Испытание железобетонных колонн на третьем этаже прибором ИПС-МГ 4.03.

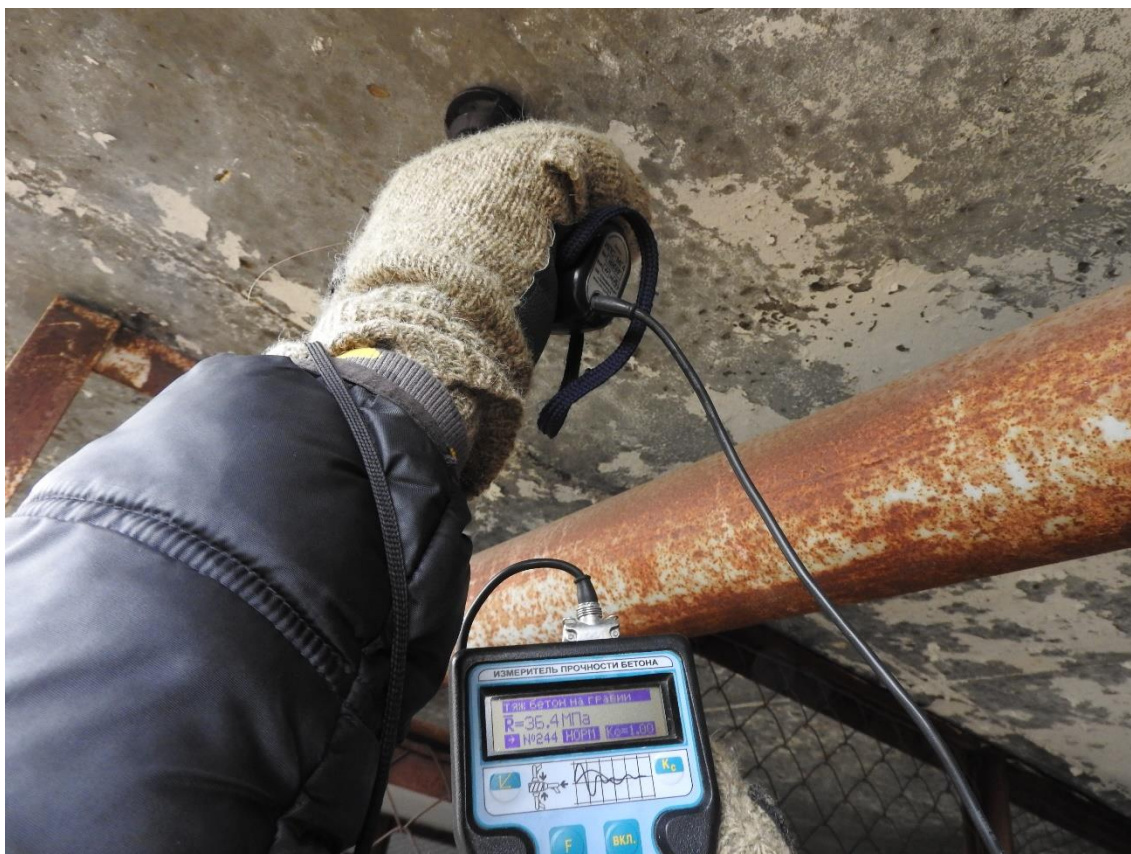
Испытание железобетонных плиты перекрытия на втором этаже прибором ИПС-МГ 4.03.

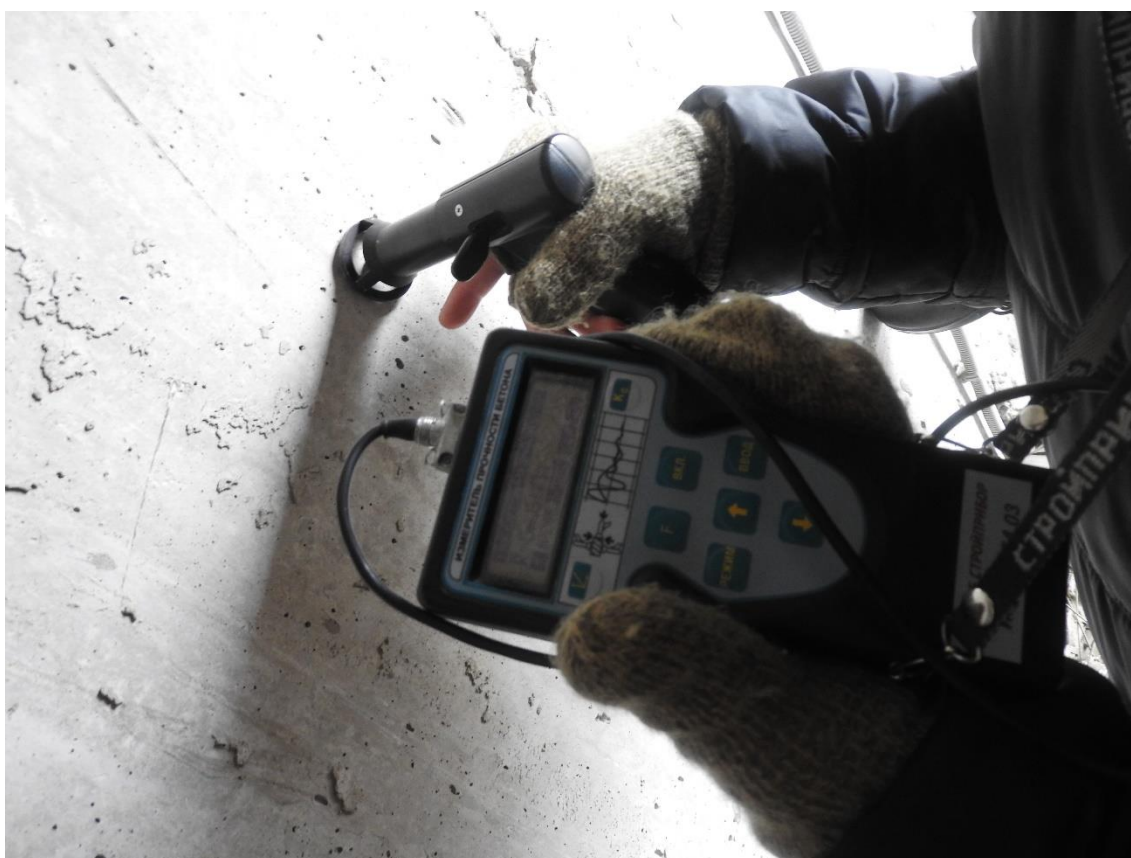
Испытание железобетонных стен лестничных клеток прибором ИПС-МГ 4.03.

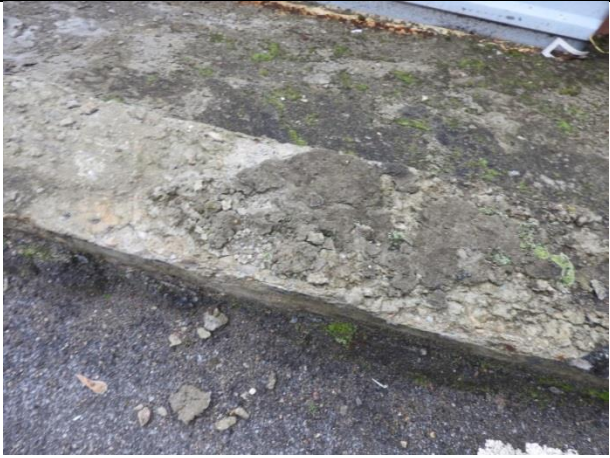
| № п/п | Наименование конструкций, местоположение дефекта/повреждения | Фотоснимок (эскиз) дефекта/повреждения | Номер фото | Описание дефекта/повреждения | Вероятные причины возникновения |
|---|---|---|---|---|---|
| 1. | Колесоотбойник в осях «1-2/А» | | 1.1. | Разрушение бетона, биологические повреждения | Механическое воздействие, отсутствие гидроизоляции |

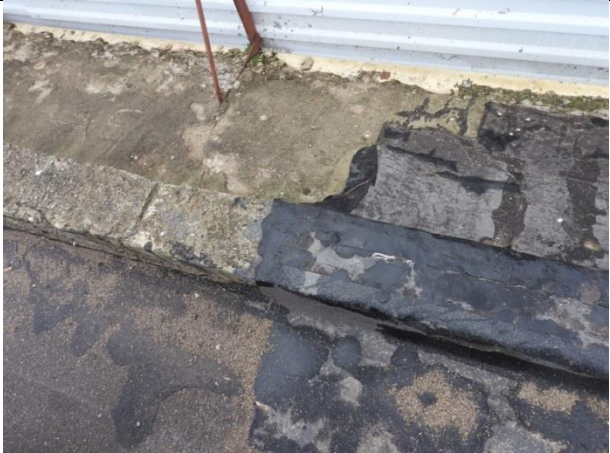
| № п/п | Наименование конструкций, местоположение дефекта/повреждения | Фотоснимок (эскиз) дефекта/повреждения | Номер фото | Описание дефекта/повреждения | Вероятные причины возникновения |
|---|---|---|---|---|---|
| 2. | Колесоотбойник в осях «15-16/Г» | | 1.2. | Отсутствует гидроизоляция | Некачественно выполнены гидроизоляционные работы |

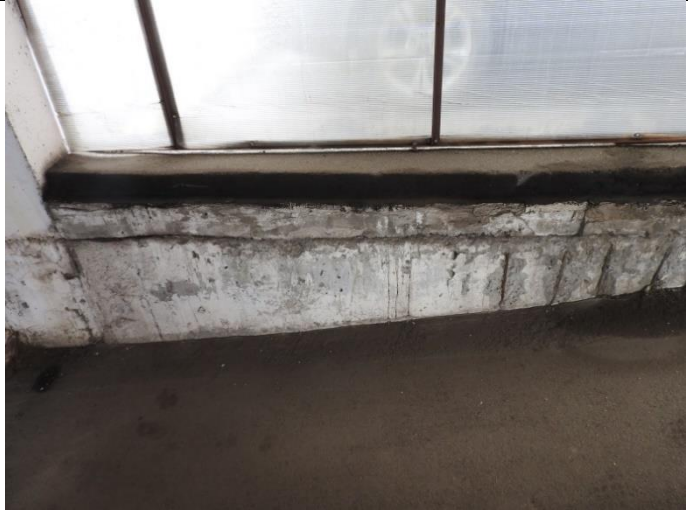
| <p>3.</p> | <p>Стены рампы в осях «11/А-Б»</p> | | <p>1.3.</p> | <p>Разрушение защитного слоя, оголение и коррозия арматуры</p> | <p>Ошибки при бетонировании и/или неправильная эксплуатация</p> |

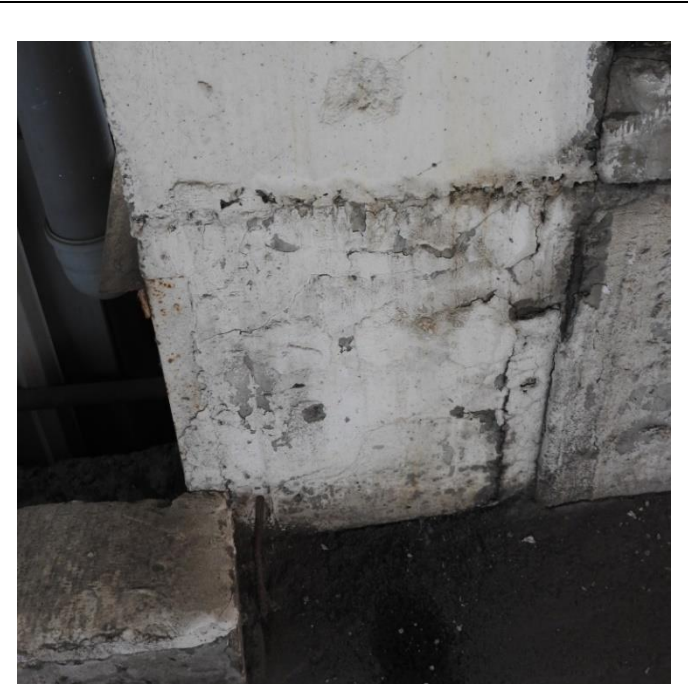
| <p>4.</p> | <p>Колонна рампы в осях «11/Б»</p> | | <p>1.4.</p> | <p>Имеются раковины, поры, неоднородность бетона, пустоты</p> | <p>Нарушение технологии производства работ. Недостаточное уплотнение бетонной смеси</p> |

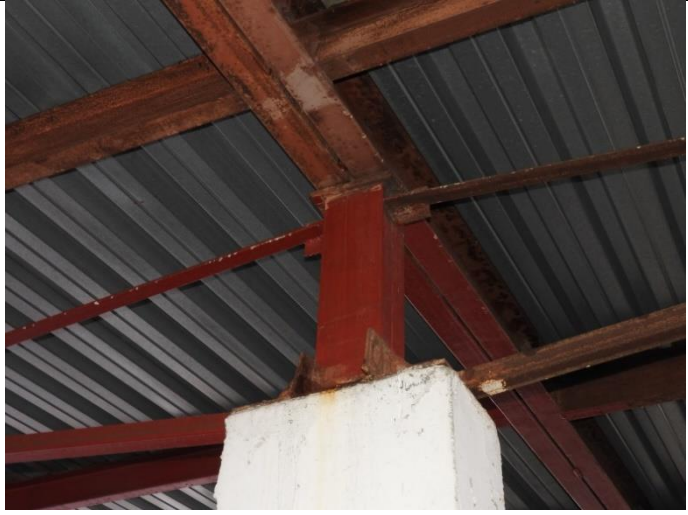
| <p>9.</p> | <p>Конструкции покрытия рампы в осях «14/Б»</p> | | <p>1.9.</p> | <p>Коррозия металлических конструкций фермы крыши над рампой</p> | <p>Неудовлетворительные условия эксплуатации. Отсутствие/износ защитного покрытия</p> |

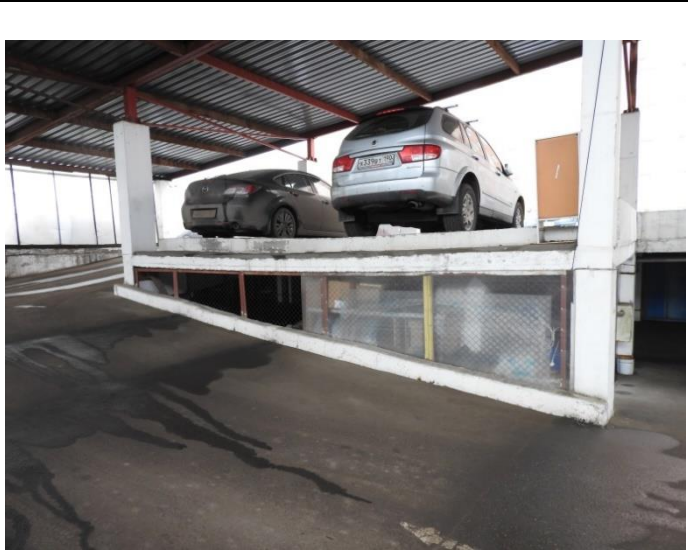
| <p>10.</p> | <p>Плита покрытия в осях «12-13/А»</p> | | <p>1.10.</p> | <p>Превышение нормативного прогиба плиты покрытия</p> | <p>Чрезмерная нагрузка на конструкции покрытия. Неудовлетворительные условия эксплуатации. Низкое качество выполнения работ.</p> |

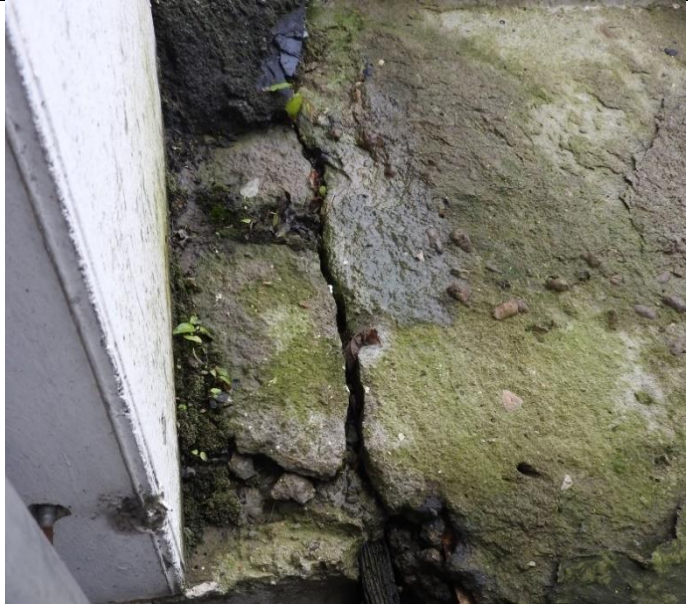
| <p>15.</p> | <p>Примыкание к колонне в осях «17/А»</p> | | <p>1.15.</p> | <p>Трещина по деформационному шву</p> | <p>Осадка фундаментов, отсутствие должной эксплуатации.</p> |

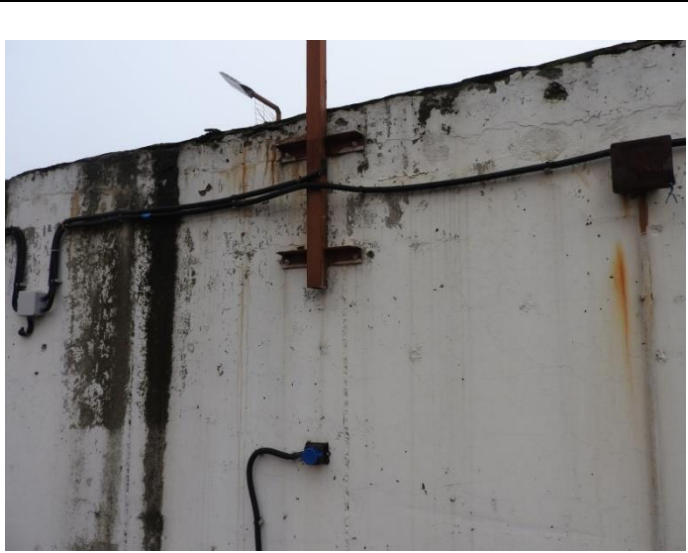
| <p>16.</p> | <p>Наружная стена лестничной клетки в осях «5-6/А-Б»</p> | | <p>1.16.</p> | <p>Разрушение отделочного покрытия стен, биологические повреждения</p> | <p>Неудовлетворительные условия эксплуатации</p> |

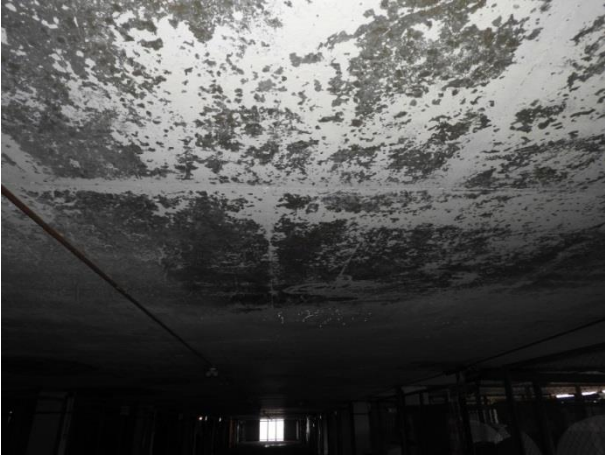
| № п/п | Наименование конструкций, местоположение дефекта/повреждения | Фотоснимок (эскиз) дефекта/повреждения | Номер фото | Описание дефекта/повреждения | Вероятные причины возникновения |
|---|---|---|---|---|---|
| 19. | Плита перекрытия в осях «13-14/Б-В» | | 1.19. | Разрушение отделочного покрытия, замачивание, биологические повреждения | Несоблюдение нормативного ТВР в помещении. Неудовлетворительные условия эксплуатации |

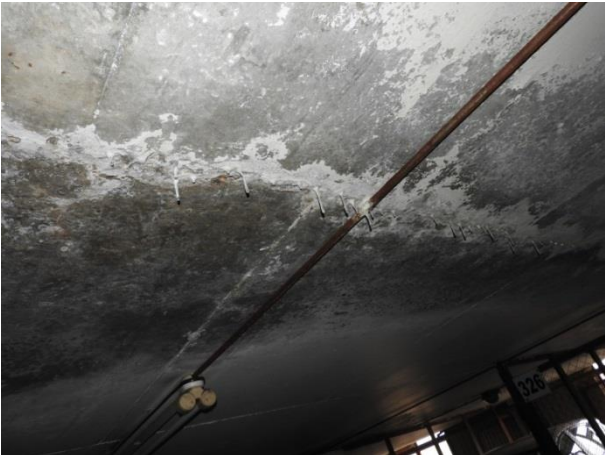
| № п/п | Наименование конструкций, местоположение дефекта/повреждения | Фотоснимок (эскиз) дефекта/повреждения | Номер фото | Описание дефекта/повреждения | Вероятные причины возникновения |
|---|---|---|---|---|---|
| 20. | Плита перекрытия в осях «23-24/Б-В» | | 1.20. | Разрушение отделочного покрытия, замачивание, биологические повреждения | Несоблюдение нормативного ТВР в помещении. Неудовлетворительные условия эксплуатации |

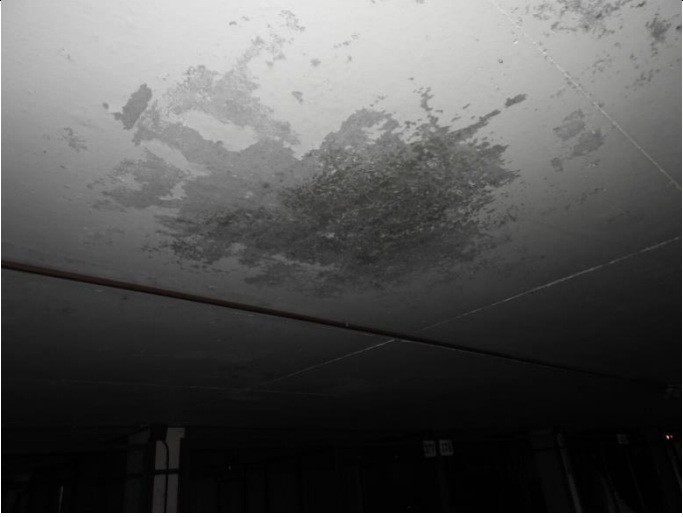
| <p>21.</p> | <p>Плита перекрытия в осях «20-21/Б-В»</p> | | <p>1.21.</p> | <p>Разрушение отделочного покрытия</p> | <p>Несоблюдение нормативного ТВР в помещении. Неудовлетворительные условия эксплуатации</p> |

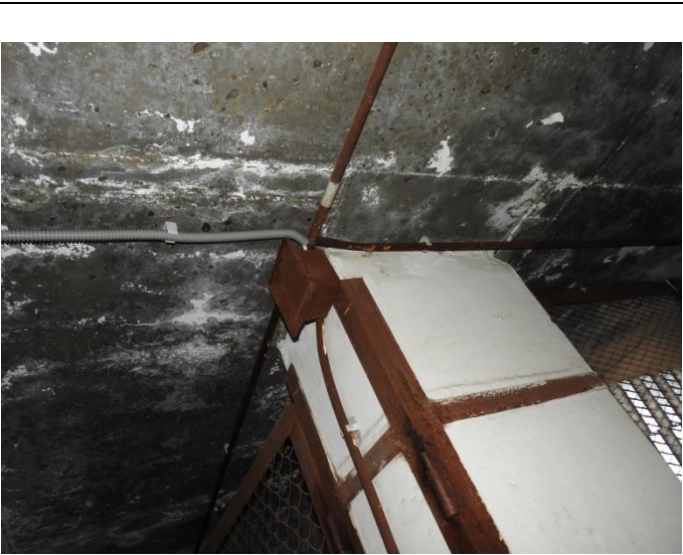
| <p>22.</p> | <p>Плита перекрытия в осях «7-8/Б-В»</p> | | <p>1.22.</p> | <p>Разрушение отделочного покрытия</p> | <p>Несоблюдение нормативного ТВР в помещении. Неудовлетворительные условия эксплуатации</p> |

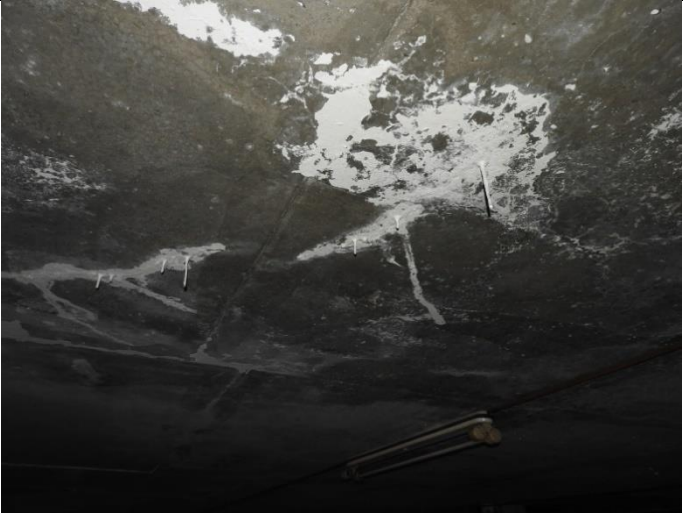
| <p>25.</p> | <p>Плита перекрытия в осях «13-14/Б-В»</p> | | <p>1.25.</p> | <p>Разрушение отделочного покрытия, замачивание, биологические повреждения</p> | <p>Несоблюдение нормативного ТВР в помещении. Неудовлетворительные условия эксплуатации</p> |

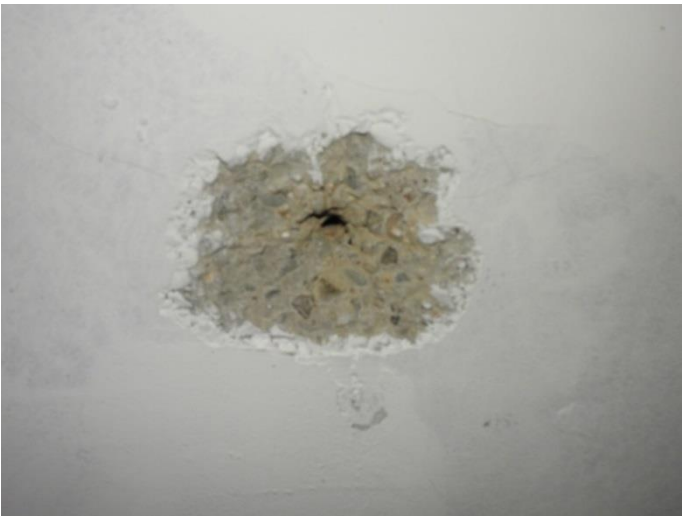
| <p>26.</p> | <p>Плита перекрытия в осях «4-5/Б-В»</p> | | <p>1.26.</p> | <p>Разрушение бетона</p> | <p>Механическое воздействие</p> |

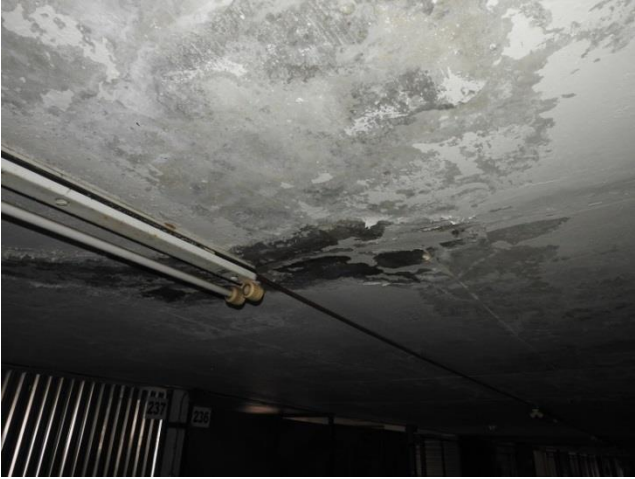
| № п/п | Наименование конструкций, местоположение дефекта/повреждения | Фотоснимок (эскиз) дефекта/повреждения | Номер фото | Описание дефекта/повреждения | Вероятные причины возникновения |
|---|---|---|---|---|---|
| 27. | Плита перекрытия в осях «21-22/Б-В» | | 1.27. | Разрушение отделочного покрытия, замачивание, биологические повреждения | Несоблюдение нормативного ТВР в помещении. Неудовлетворительные условия эксплуатации |

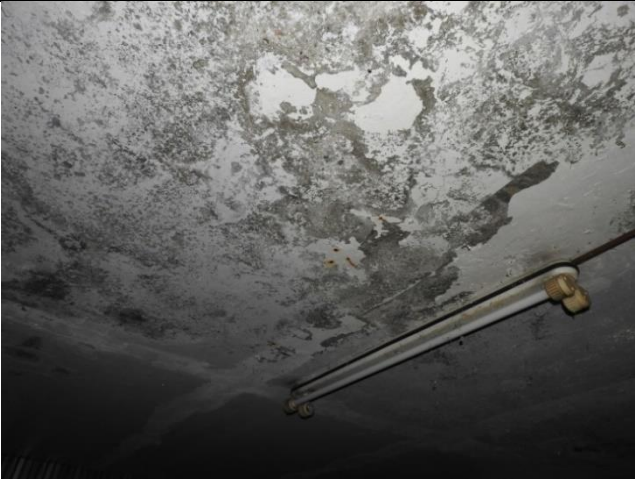
| № п/п | Наименование конструкций, местоположение дефекта/повреждения | Фотоснимок (эскиз) дефекта/повреждения | Номер фото | Описание дефекта/повреждения | Вероятные причины возникновения |
|---|---|---|---|---|---|
| 28. | Плита перекрытия в осях «19-20/Б-В» | | 1.28. | Разрушение отделочного покрытия, замачивание, биологические повреждения | Несоблюдение нормативного ТВР в помещении. Неудовлетворительные условия эксплуатации |

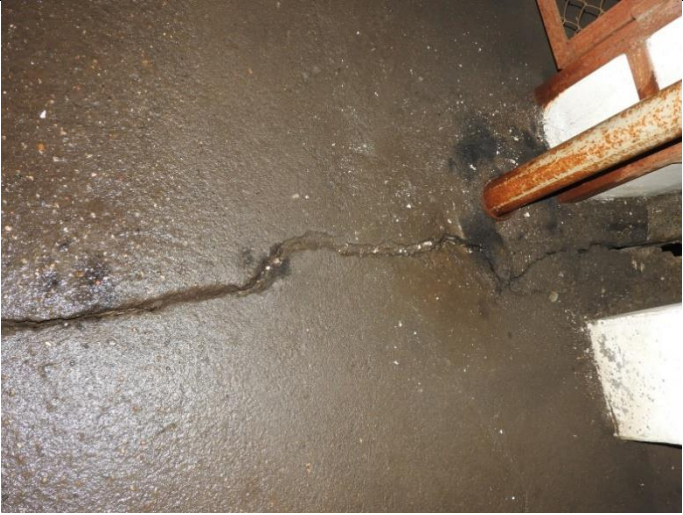
| 31. | Плита перекрытия в осях «18/Б-В» | | 1.31. | Трещина асфальтобетонного покрытия по деформационному шву | Нарушение условий эксплуатации и технологии монтажа |

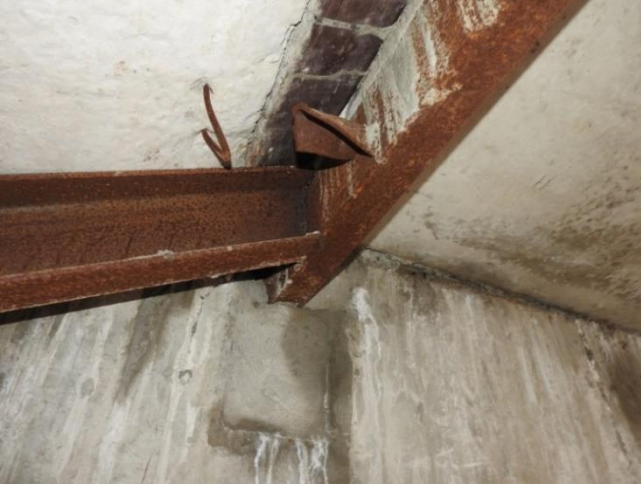
| № п/п | Наименование конструкций, местоположение дефекта/повреждения | Фотоснимок (эскиз) дефекта/повреждения | Номер фото | Описание дефекта/повреждения | Вероятные причины возникновения |
|---|---|---|---|---|---|
| 34. | Лестничная клетка в осях «5/А-Б» | | 1.34. | Коррозия металлического каркаса лестниц | Несоблюдение нормативного ТВР в помещении. Неудовлетворительные условия эксплуатации |

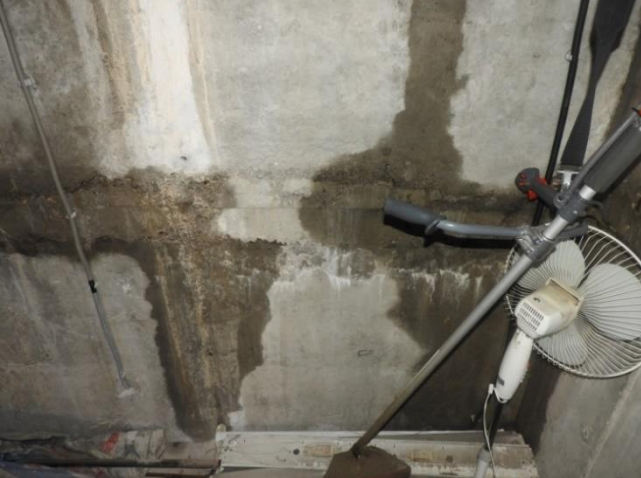
| № п/п | Наименование конструкций, местоположение дефекта/повреждения | Фотоснимок (эскиз) дефекта/повреждения | Номер фото | Описание дефекта/повреждения | Вероятные причины возникновения |
|---|---|---|---|---|---|
| 35. | Лестничная клетка в осях «5/А-Б» | | 1.35. | Имеются раковины, поры, неоднородность, пустоты в бетоне. Замачивания стены | Нарушение технологии производства работ. Недостаточное уплотнение бетонной смеси. Протечки |

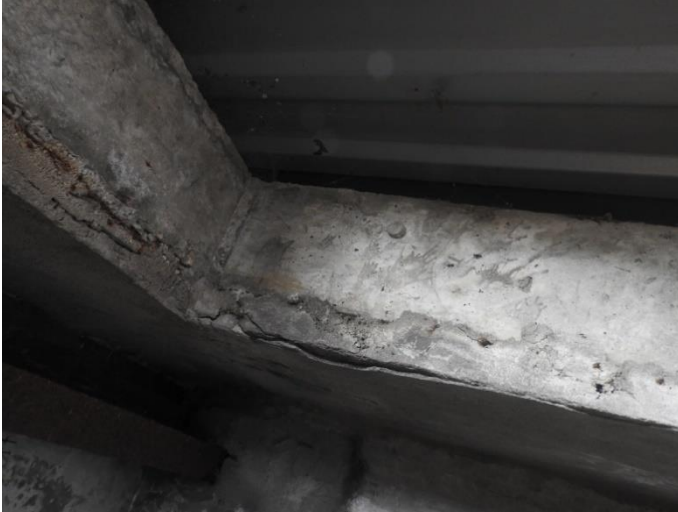
| <p>36.</p> | <p>Лестничная клетка в осях «5/А-Б»</p> | | <p>1.36.</p> | <p>Имеются раковины, поры, неоднородность, пустоты в бетоне.</p> | <p>Нарушение технологии производства работ. Плохое уплотнение бетонной смеси.</p> |

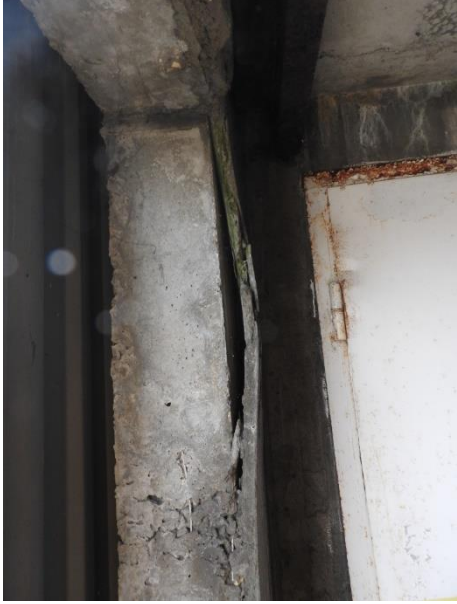
| <p>38.</p> | <p>Лестничная клетка в осях «5/А-Б»</p> | | | | <p>1.38.</p> | <p>Имеются раковины, поры, неоднородность, пустоты в бетоне. Отслоение отделочного слоя</p> | <p>Нарушение технологии производства работ. недостаточное уплотнение бетонной смеси. Неудовлетворительные условия эксплуатации</p> |

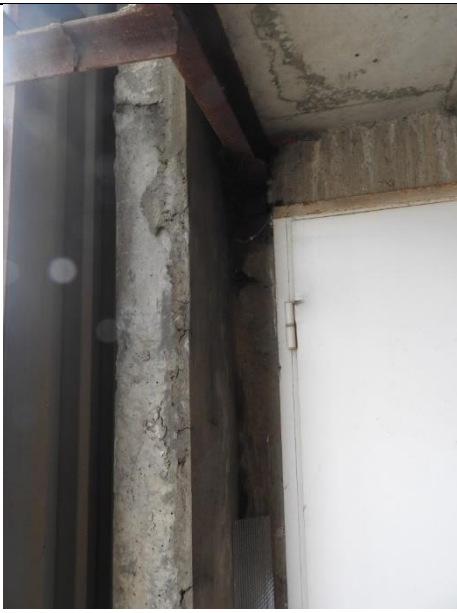
| <p>39.</p> | <p>Лестничная клетка в осях «5/А-Б»</p> | | | | <p>1.39.</p> | <p>Имеются раковины, поры, неоднородность, пустоты в бетоне.</p> | <p>Нарушение технологии производства работ. Недостаточное уплотнение бетонной смеси.</p> |

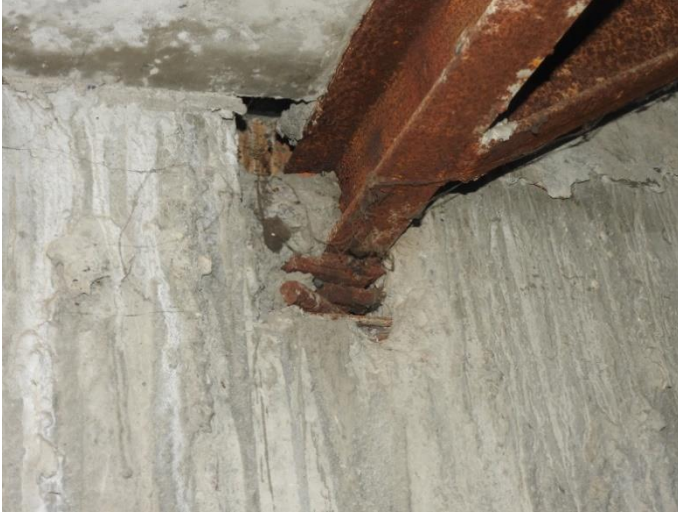
| 40. | Лестничная клетка в осях «5/А-Б» | | 1.40. | Коррозия металлического каркаса лестниц. Кустарный добор монтажной высоты | Неудовлетворительные условия эксплуатации. Низкое качество монтажа. |

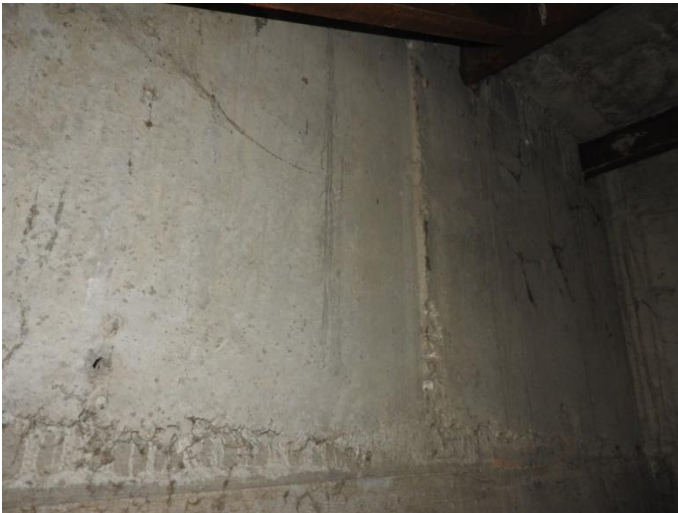
| 41. | Лестничная клетка в осях «5/А-Б» | | 1.41. | Имеются раковины, поры, неоднородность, пустоты в бетоне | Нарушение технологии производства работ. Недостаточное уплотнение бетонной смеси. |

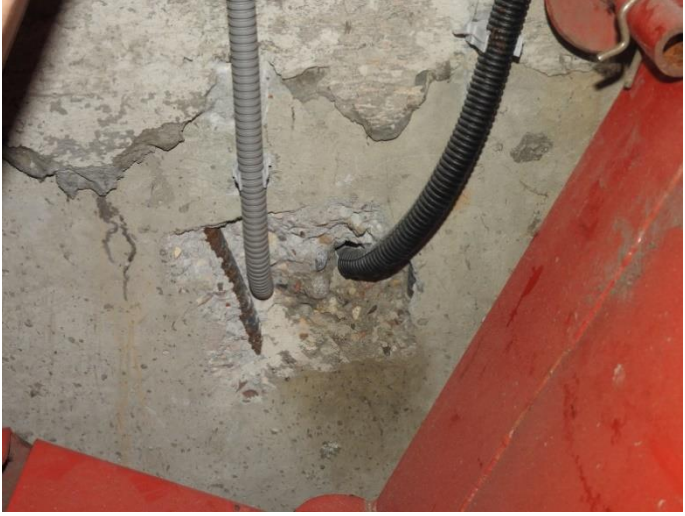
| <p>42.</p> | <p>Лестничная клетка в осях «5/А-Б»</p> | | <p>1.42.</p> | <p>Имеются раковины, поры, неоднородность, пустоты в бетоне. Оголение арматуры</p> | <p>Нарушение технологии производства работ. Недостаточное уплотнение бетонной смеси. Механическое воздействие</p> |

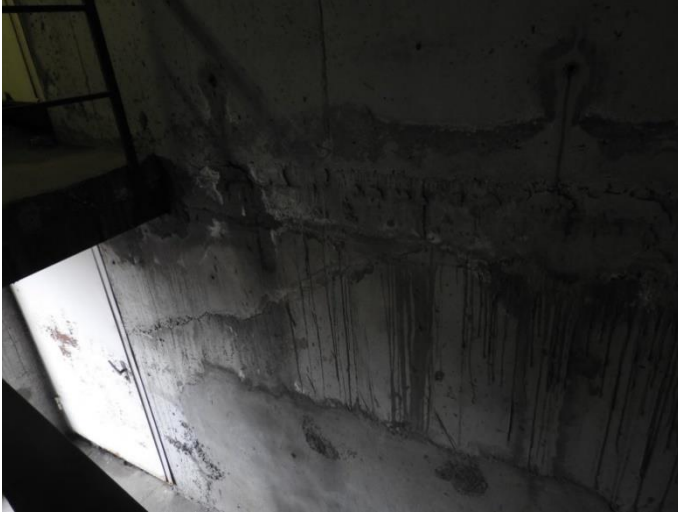
| <p>48.</p> | <p>Лестничная клетка в осях «23/А-Б»</p> | | <p>1.48.</p> | <p>Имеются раковины, поры, неоднородность, пустоты в бетоне.</p> | <p>Нарушение технологии производства работ. Плохое уплотнение бетонной смеси.</p> |

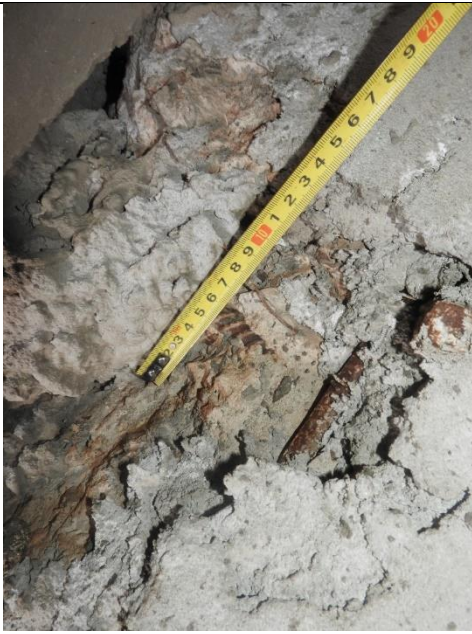
| <p>49.</p> | <p>Лестничная клетка в осях «23/А-Б»</p> | | <p>1.49.</p> | <p>Имеются раковины, поры, неоднородность, пустоты в бетоне.</p> | <p>Нарушение технологии производства работ. Недостаточное уплотнение бетонной смеси.</p> |

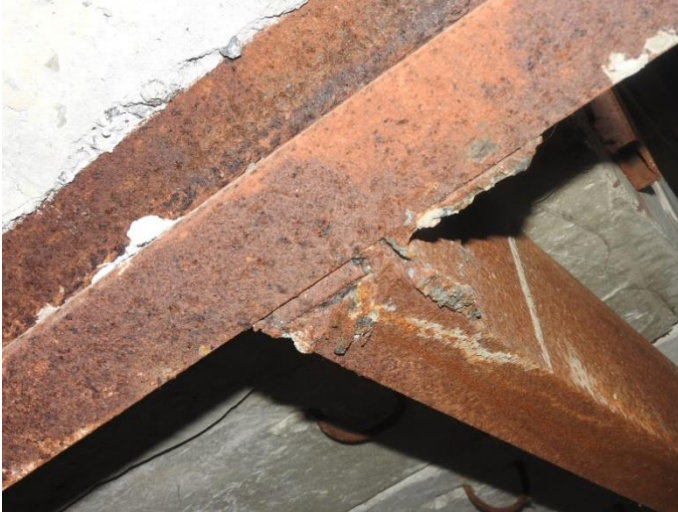
| 50. | Лестничная клетка в осях «23/А-Б» | | 1.50. | Коррозия металлического каркаса лестниц. | Неудовлетворительные условия эксплуатации |

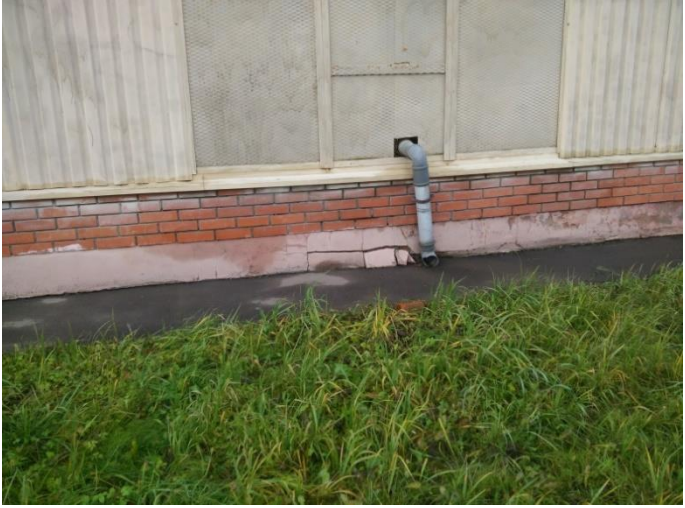
| 57. | Фасад в осях «1-28» | | 1.57. | Трещины по отделочному слою | Неудовлетворительные условия эксплуатации. |

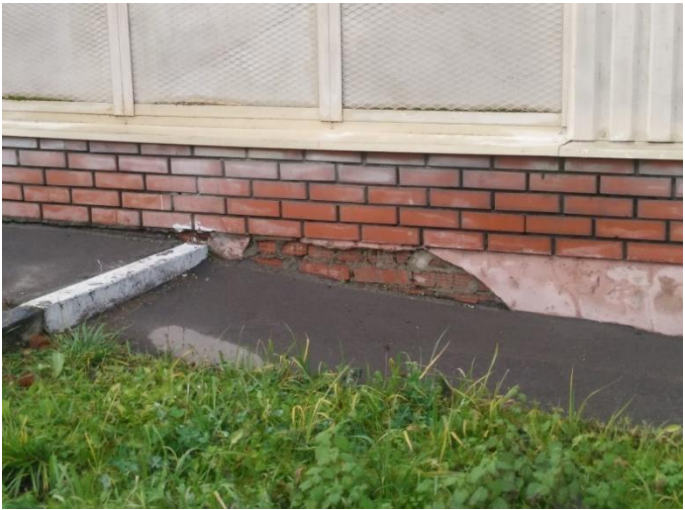
| 58. | Фасад в осях «1-28» | | 1.58. | Трещины по отделочному слою | Неудовлетворительные условия эксплуатации. |
